**Ministero delle Infrastrutture e dei Trasporti**  
 DIPARTIMENTO PER LE INFRASTRUTTURE, I SISTEMI INFORMATIVI E STATISTICI  
 DIREZIONE GENERALE PER LA VIGILANZA SULLE CONCESSIONARIE AUTOSTRADALI  
 UFFICIO ISPETTIVO TERRITORIALE DI ROMA  
 Via Caraci, 36 – 00157 Roma  
 Tel. 06- 41586372-6376 Fax. 06-41586351  
 Pec: uit.roma@pec.mit.gov.it

AUDIZIONE PRESSO CAMERA DEI DEPUTATI COMMISSIONI VIII E IX  
 MARTEDÌ 15 DICEMBRE 2020 ore 16:00  
 attività conoscitiva riguardante i temi della manutenzione e della sicurezza  
 delle infrastrutture autostradali liguri.

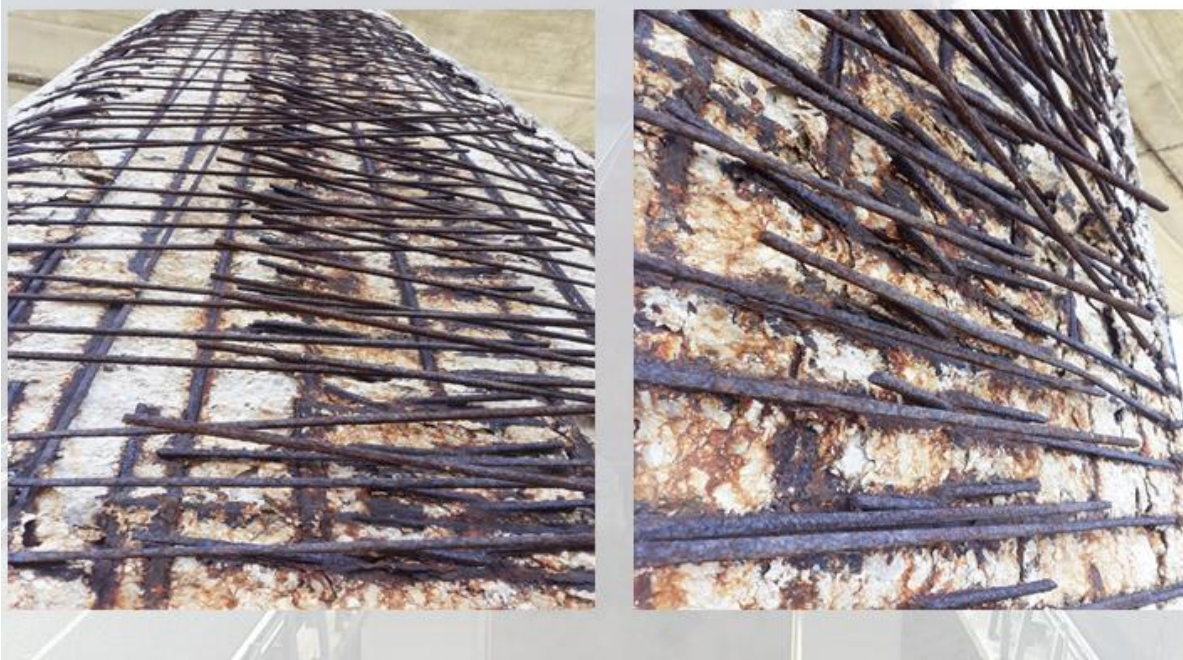
## Ammaloramenti e Duttività

- ammaloramento fusto delle pile con espulsione diffusa del calcestruzzo, staffe rotte, e ferri longitudinali rotti che si disgregano al semplice contatto, tali da compromettere la capacità di resistenza della struttura;
- presenza di movimenti gravitazionali del pendio;
- gli impalcati non verificano ai carichi verticali (permanententi + accidentali);
- le pile non verificano principalmente alle azioni orizzontali (vento + frenatura + centrifuga + sisma).

Si riporta di seguito una illustrazione fotografica di un ammoloramento sulle pile, particolarmente significativo:
