Ministero delle Infrastrutture e della Mobilità Sostenibili

UFFICIO ISPETTIVO TERRITORIALE DI ROMA

AUDIZIONE PRESSO CAMERA DEI DEPUTATI COMMISSIONI VIII E IX

attività conoscitiva riguardante i temi della manutenzione e della sicurezza
delle infrastrutture autostradali liguri.

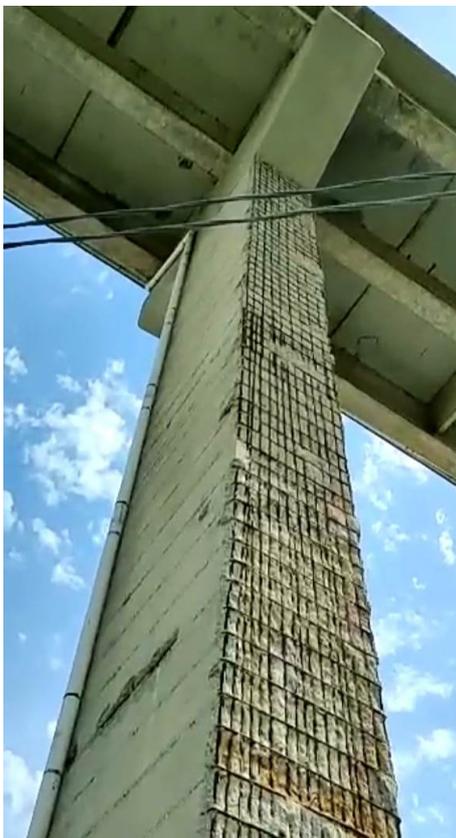
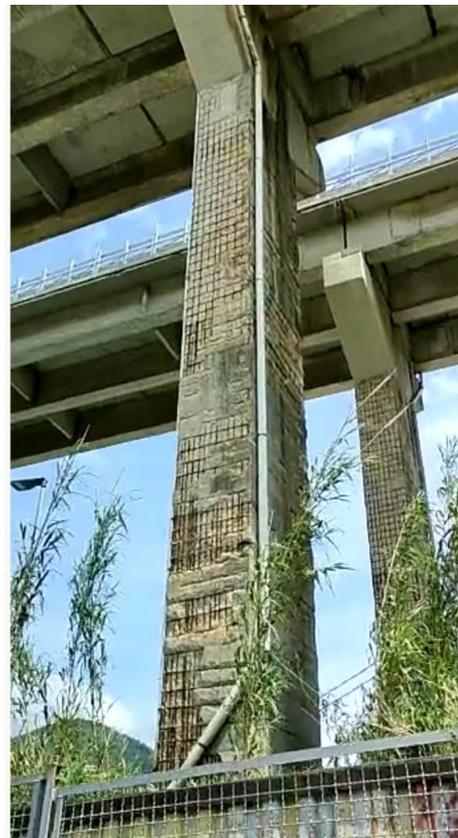
Gli esiti del sopralluogo sono stati riportati al paragrafo precedente. Ad integrazione di quanto su esposto, si evidenziano di seguito gli ammaloramenti delle pile e degli appoggi, che hanno determinato la necessità della interdizione al transito dei mezzi pesanti sul viadotto di che trattasi.

Particolari delle pile, riprese durante il sopralluogo del 10.05. u.s

E' opportuno sottolineare, in questa sede, che gli interventi sulle pile, necessari per eliminare i difetti evidenziati dalle schede di ispezione, potranno essere dimensionati nello spirito del ripristino delle condizioni preesistenti.

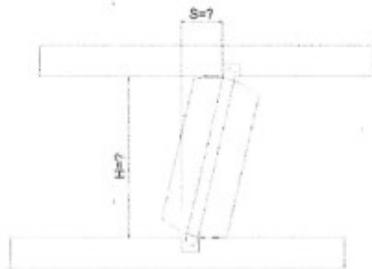
Particolare attenzione agli appoggi della spalla lato Genova. Le ispezioni hanno evidenziato una sensibile inclinazione del "pendolo". In questo caso misurare il fuori piombo come indicato in figura; Distanza tra le piastre "H", spostamento totale "S"

Particolare apparecchio di appoggio, dalla relazione del progettista Aspi

Nel caso di specie lo stesso progettista di Aspi, nella sua relazione di calcolo ha evidenziato che dette condizioni non consentivano il raggiungimento dei necessari standard di sicurezza prescritti dalle norme, con valore del coefficiente di sicurezza che raggiungeva anche il rapporto 0,5, ovvero il 50 % in meno del valore minimo prescritto dalle norme, pari a 1. Si riporta uno stralcio delle sopracitate conclusioni a cui è pervenuto il progettista della Società Concessionaria Autostrade per l'Italia
