# **RELAZIONE D'INCHIESTA**

**INCIDENTE**  
**occorso all'aeromobile PC-12/47E marche di identificazione OE-EPH,**  
**aeroporto di Bolzano,**  
**19 aprile 2022**

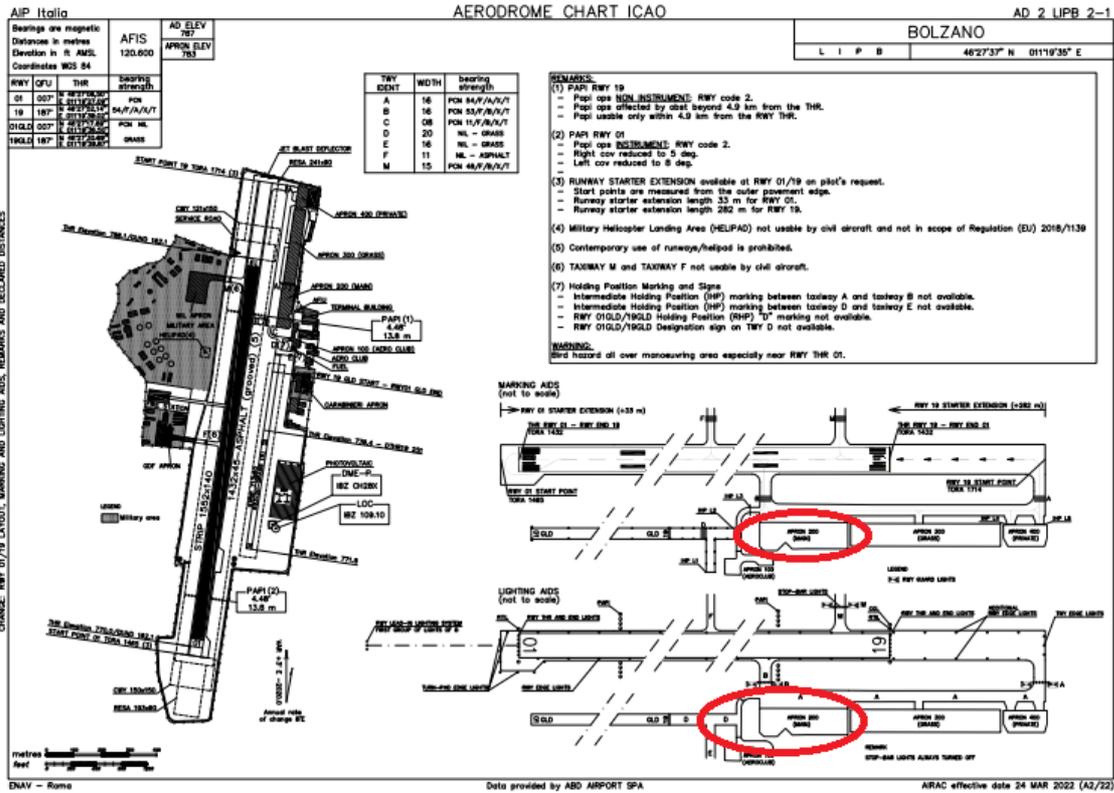
L'aeroporto di Bolzano (LIPB) è un aeroporto aperto al traffico turistico e commerciale, nazionale e internazionale. L'incidente è occorso in corrispondenza della piazzola di sosta numero 202, che si trova sul piazzale principale, il quale ha una copertura in cemento (figura 1)<sup>1</sup>.

Figura 1: il piazzale principale dell'aeroporto di Bolzano (cerchiato in rosso) sul quale è occorso l'incidente (fonte AIP Italia).

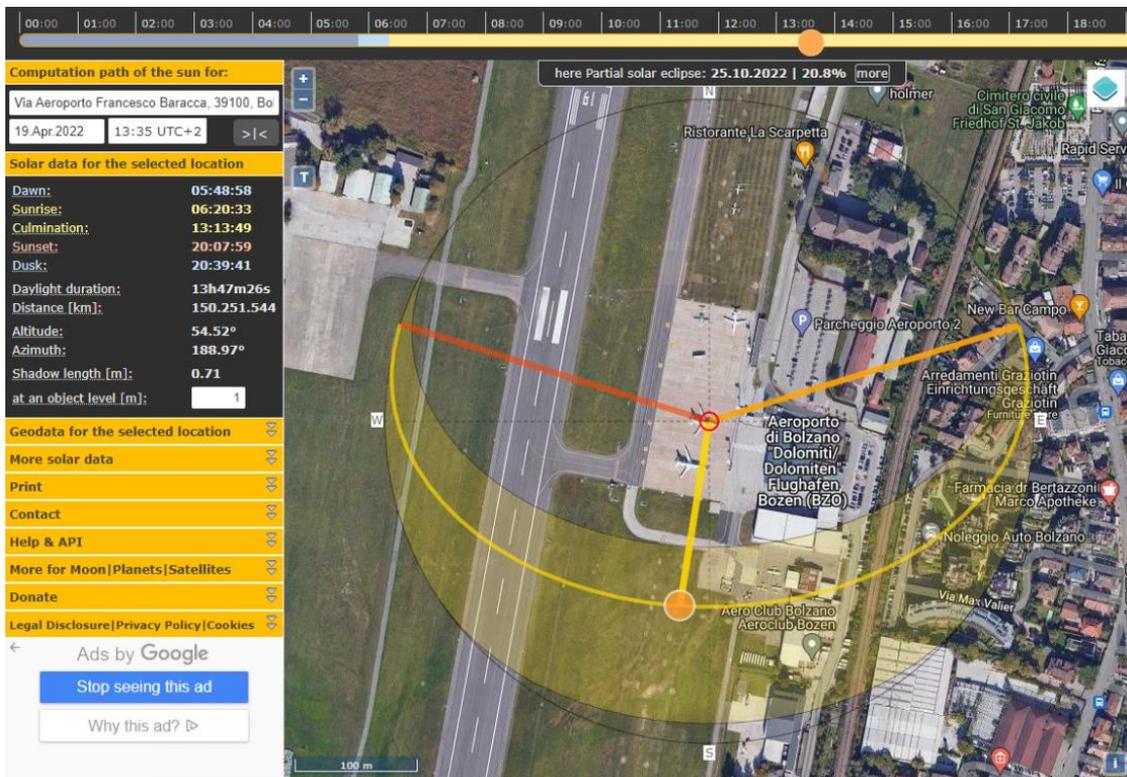
Le condizioni meteorologiche, il giorno dell'incidente, non presentavano criticità che possano aver concorso all'accadimento dell'evento. In particolare, al momento dell'evento, la visibilità era buona e non c'erano precipitazioni atmosferiche in atto. Il sole, al momento dell'incidente, era posizionato alla sinistra dell'operatore aeroportuale (figura 2), con una elevazione di circa 55 gradi, per cui non creava situazioni di abbagliamento nella direzione di avanzamento verso l'aeromobile.

stesso. In particolare, la visibilità era buona e la posizione del sole (al traverso sinistro rispetto all'operatore aeroportuale, con una elevazione di circa 55 gradi) non creava situazioni di abbagliamento nella direzione di avanzamento verso l'aeromobile.

Figura 2: posizione del sole al momento dell'incidente.

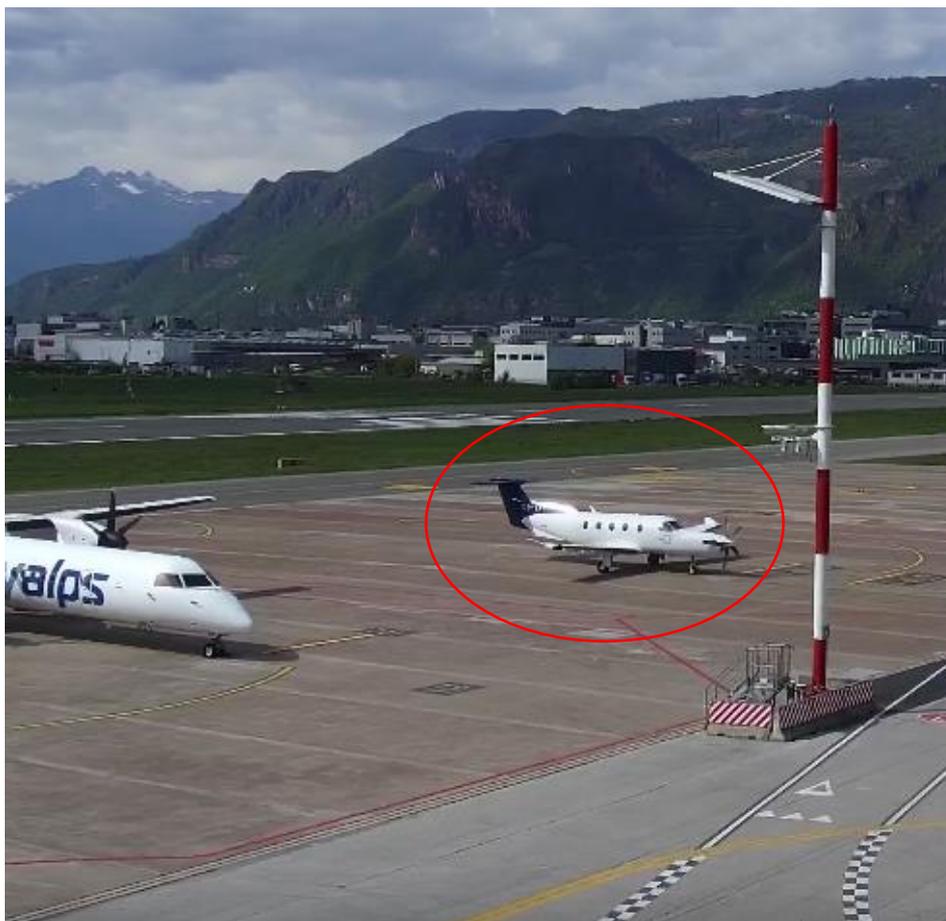
- l'OE-EPH rulla fino al parcheggio assegnato, arrestandosi sulla piazzola di parcheggio assegnata (*stand* 202);
- mentre l'aeromobile è fermo in piazzola, l'operatore aeroportuale si avvicina frontalmente allo stesso, portando i tacchi di parcheggio;
- il velivolo, mentre l'operatore aeroportuale si avvicina, ha sia le luci anticollisione sia quelle di navigazione ancora accese, mentre l'elica è in rotazione.

L'operatore aeroportuale, con l'OE-EPH in avvicinamento frontalmente alla piazzola di sosta 202, segnalava all'equipaggio di aver raggiunto tale piazzola. Si chinava quindi per raccogliere i tacchi di parcheggio da mettere al carrello anteriore dell'aeromobile e si dirigeva verso quest'ultimo. Egli si incamminava frontalmente verso il muso del velivolo, mentre l'elica era ancora visibilmente in rotazione e le luci di navigazione e quelle anticollisione ancora accese. A questo punto si chinava proprio in prossimità dell'elica per posizionare i tacchi al carrello anteriore, riportando le lesioni citate. Durante tutte le descritte operazioni egli indossava le cuffie antirumore, così come prescritto.

Foto 1: fotogramma tratto dal filmato della videocamera di sorveglianza aeroportuale; l'OE-EPH è appena arrivato alla piazzola di sosta 202, dopo pochi istanti avverrà l'incidente.

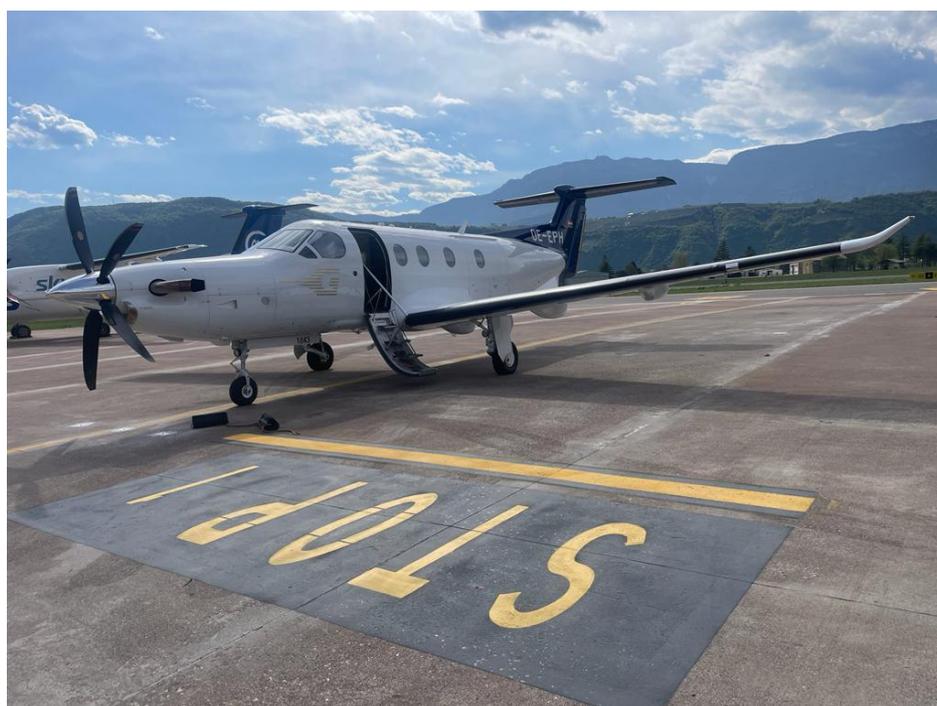
In tale frangente, l'operatore aeroportuale impattava con l'arto superiore sinistro contro l'elica.

La causa dell'incidente è da attribuirsi all'area del fattore umano ed è sostanzialmente riconducibile alla inosservanza, da parte dell'operatore aeroportuale, delle prescrizioni contenute nella normativa vigente sull'aeroporto di Bolzano (*Regolamento di scalo e Manuale delle operazioni*). Tale inosservanza ha fatto sì che l'operatore aeroportuale entrasse in contatto con l'elica in movimento del velivolo, riportando lesioni gravi.

Foto 2: il Pilatus PC-12 marche OE-EPH nel luogo dell'incidente in cui una persona a terra ha riportato gravi lesioni.
