Presidenza del Consiglio dei Ministri

## **RELAZIONI D'INCHIESTA**

## **OBIETTIVO DELL'INCHIESTA DI SICUREZZA**

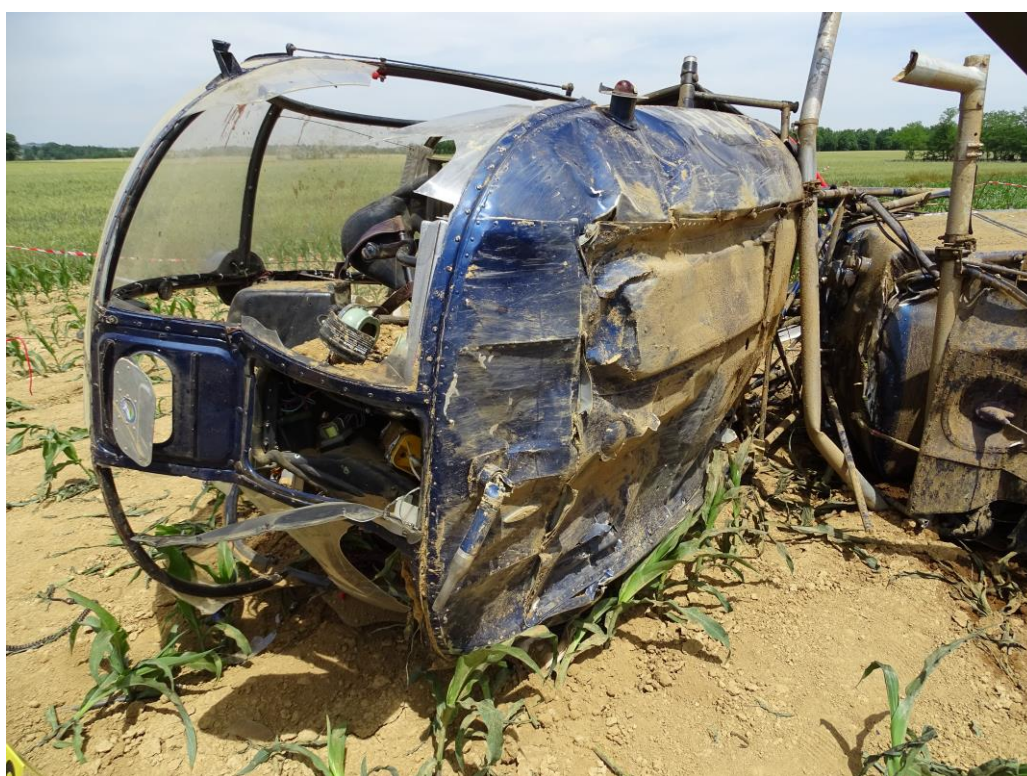
L'incidente è riconducibile all'area del fattore umano ed è stato ragionevolmente causato dalla perdita di controllo in volo dell'elicottero da parte del pilota durante l'effettuazione di una manovra a bassa quota.

Foto 2: il relitto dell'I-PLLY nel luogo dell'incidente.

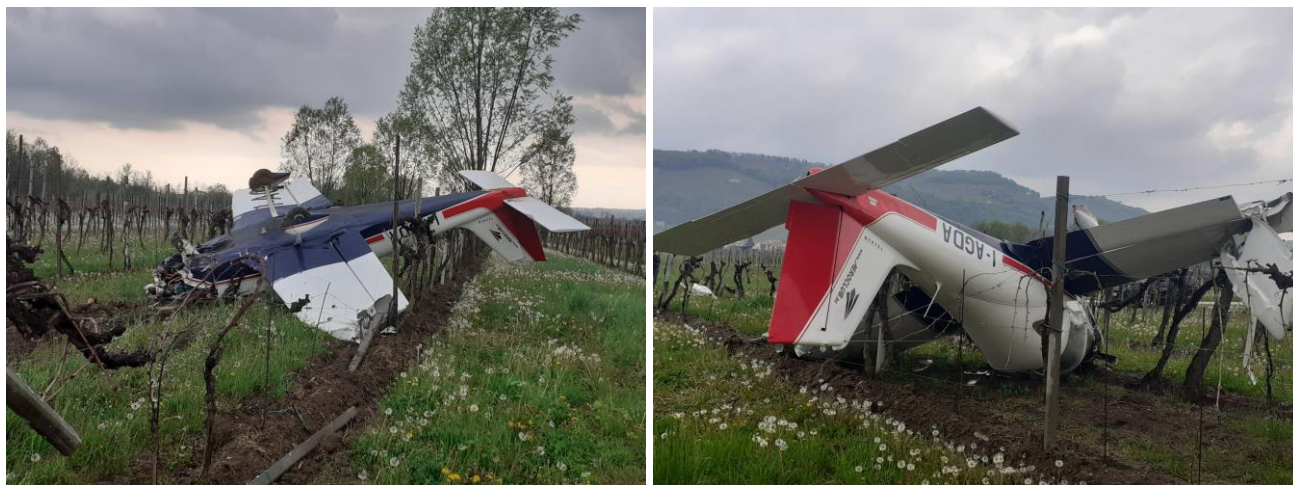
Alla luce delle evidenze rilevate, parrebbe ragionevole ritenere che il velivolo, durante la fase di decollo, si sia venuto a trovare, subito dopo la rotazione, in una condizione di “secondo regime”; al riguardo, la condizione di leggera eccedenza della TOM e la leggera eccedenza del CG FWD potrebbero aver contribuito a favorire – nella condizione di volo identificata – un degradamento delle *performance* di salita, con conseguente impatto al suolo.

La causa dell’evento è riconducibile al fattore umano, in particolare ad una inadeguata pianificazione e gestione della manovra di decollo, alla luce dell’effettivo *Weight and Balance* del velivolo e delle caratteristiche e condizioni della RWY utilizzata. Ciò ha verosimilmente portato il velivolo, in fase di decollo, ad una perdita di *performance*, tale da non garantire un adeguato rateo di salita per evitare l’impatto al suolo.

Foto 1 e 2: il P2002-JF marche I-AGDA sul luogo dell'incidente.

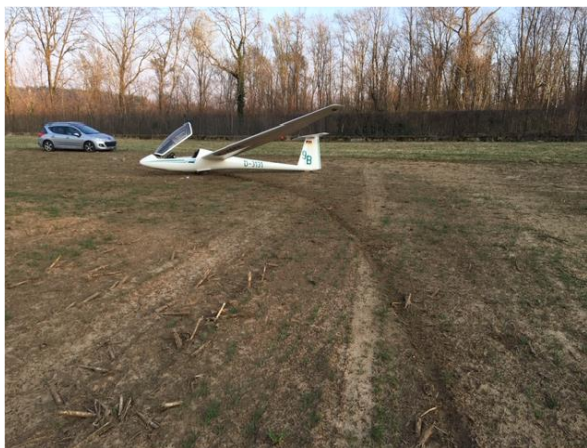
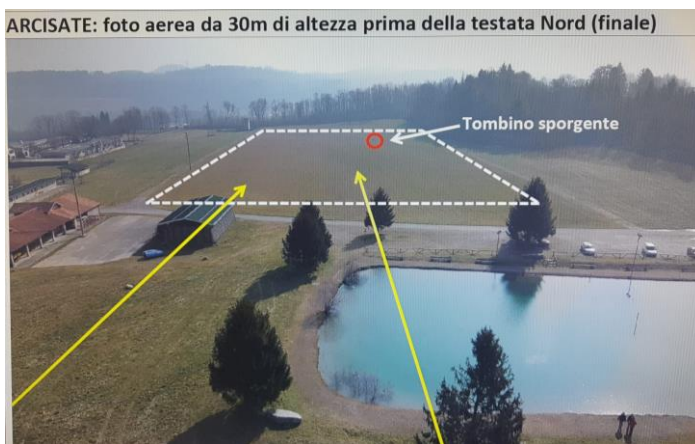
L'incidente è ragionevolmente riconducibile alla combinazione delle condizioni di velocità e di impiego dei diruttori, che ha causato la perdita di sostentamento ad una quota leggermente più alta rispetto a quella a cui era stata comandata inizialmente la *flare*. L'altezza alla quale si è verificata la perdita di sostentamento ha quindi prodotto un atterraggio pesante, con conseguente determinazione di una lesione grave a carico del pilota. All'evento può aver contribuito la limitata esperienza di volo del pilota.

Foto 1 (a sinistra): il D-3131 nell'area in cui è occorso l'evento. Foto 2 (a destra): oltre i pini è visibile il cosiddetto "fuori campo noto" di Arcisate, in cui è occorso l'evento (la foto è tratta dalla *presentazione* richiamata nella relazione). Vista dal lato Nord verso Sud. Notare gli ostacoli presenti in prossimità dell'area. Il campo è sostanzialmente in piano.

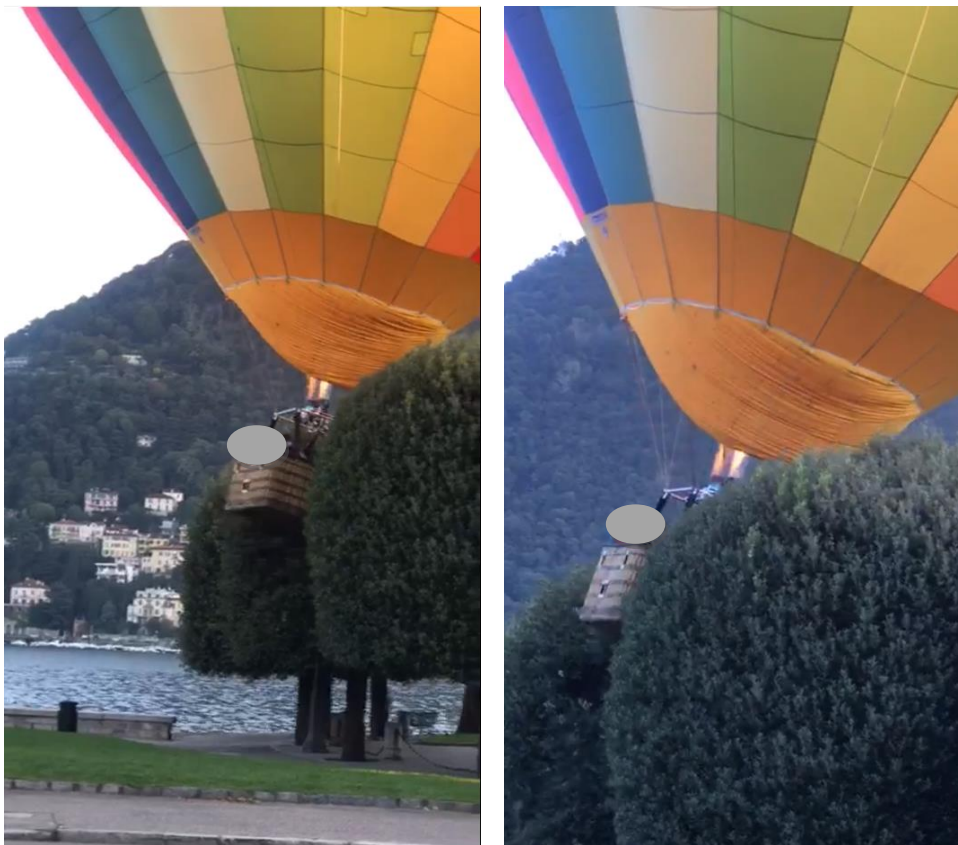
- una inadeguata individuazione, da parte del pilota, dell'area di decollo in relazione agli ostacoli (vegetazione ed edifici) presenti nelle vicinanze della stessa, con contestuale inadeguata valutazione dei relativi rischi connessi;
- una ragionevole sottovalutazione delle condizioni meteorologiche esistenti al momento del decollo, soprattutto per quanto concerne la direzione e la intensità del vento.

Foto 1 e 2: fotogrammi tratti dal video acquisito dall'ANSV (contatto della cesta con gli alberi a pochi secondi dal decollo).

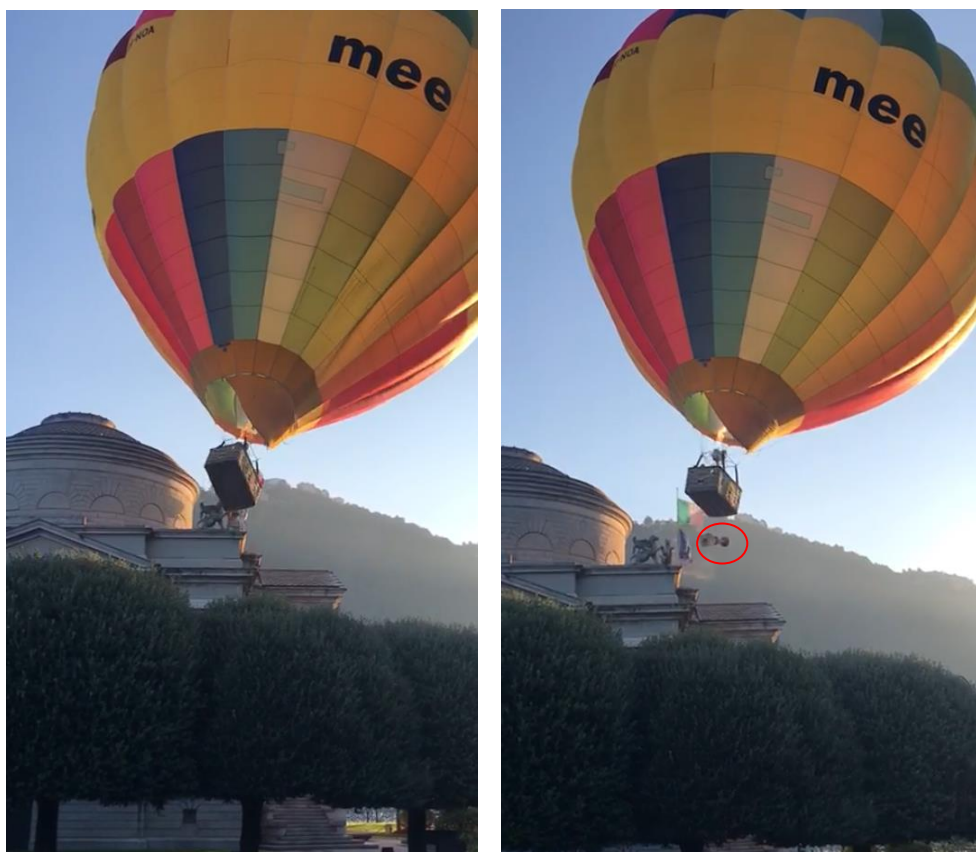
Foto 3 e 4: fotogrammi tratti dal video acquisito dall'ANSV (contatto della cesta con il monumento e sradicamento di un manufatto, evidenziato nel cerchio in rosso).

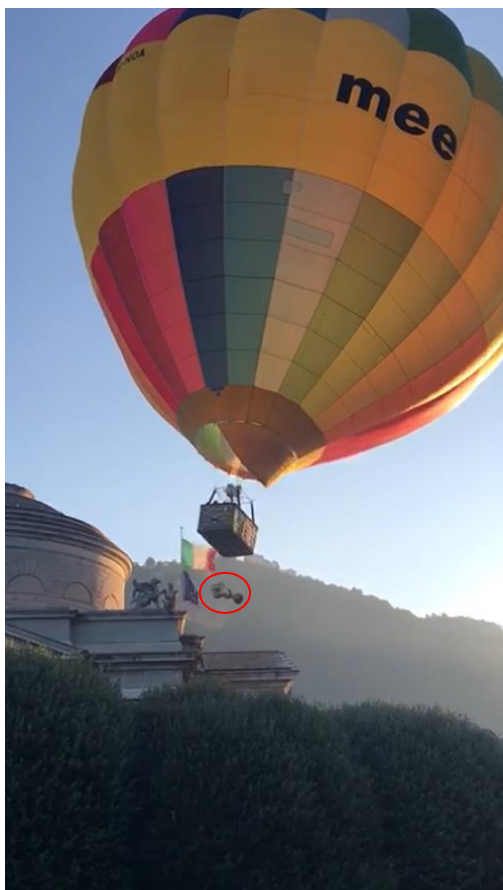
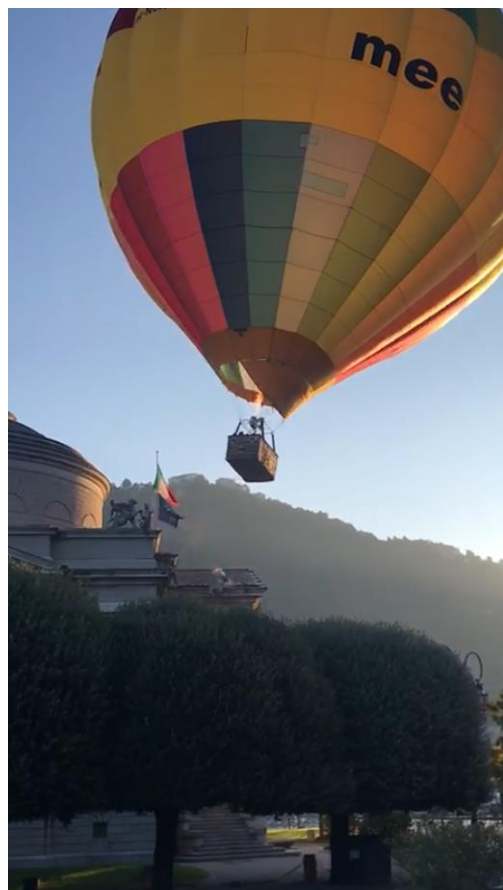
Foto 5 e 6: fotogrammi tratti dal video acquisito dall'ANSV (caduta del manufatto e continuazione del volo).

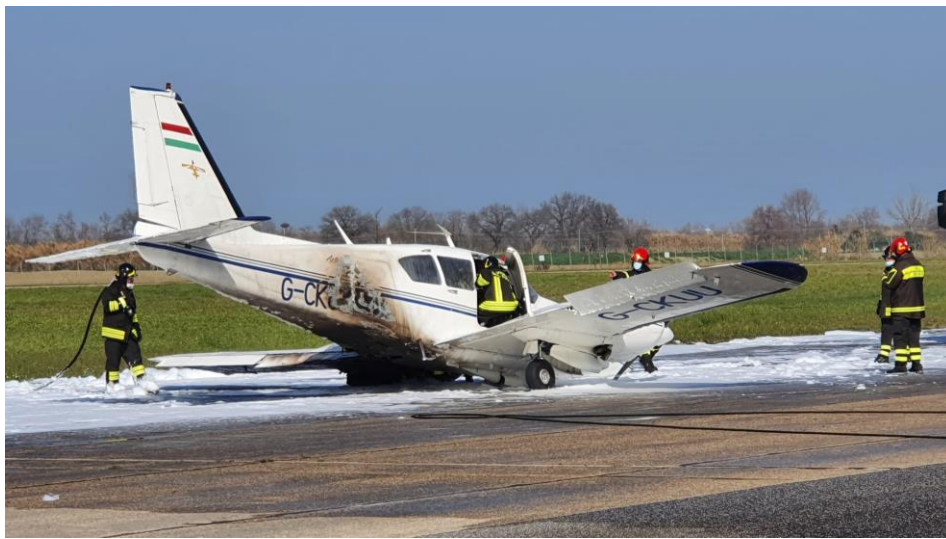
La causa dell'incidente è ascrivibile al fattore tecnico. In particolare, è ragionevole ritenere che la rottura del raccordo di gomma della linea di indicazione del *fuel flow indicator* abbia fatto sì che il propulsore non erogasse le *performance* nominali, verosimilmente penalizzando il meccanismo di estrazione del carrello, nonché permettendo che si innescasse il principio di incendio, poi sviluppatosi più estesamente ad atterraggio avvenuto.

Foto 1: il PA-23-250 marche G-CKUU sul luogo dell'incidente.

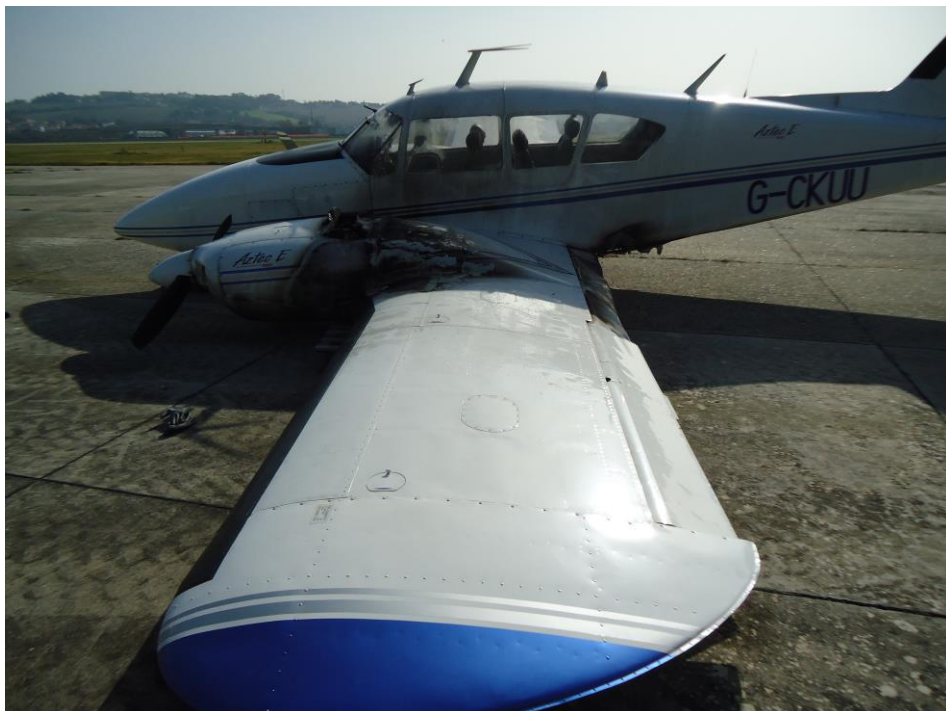
Foto 2: i danni riportati al motore sinistro del PA-23-250 marche G-CKUU.

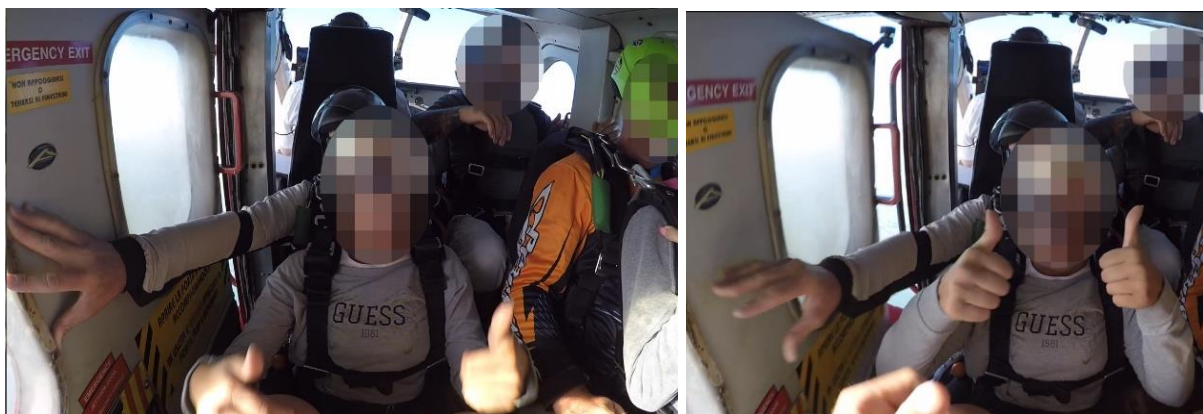
L'evento è ragionevolmente riconducibile al fattore umano in ambito manutentivo ed è stato causato dall'improprio fissaggio del portellone al perno del sistema di sblocco in emergenza. Non si esclude che l'apertura del portellone, avvenuta spingendo sul lato interno anziché mediante la maniglia, abbia potuto contribuire all'accadimento dell'evento.

Foto 1 e 2: fotogrammi tratti dal video della telecamera di un paracadutista. A sinistra, la fase iniziale di apertura del portellone; a destra, si nota la fuoriuscita del sistema di scorrimento del portellone dalla guida superiore.

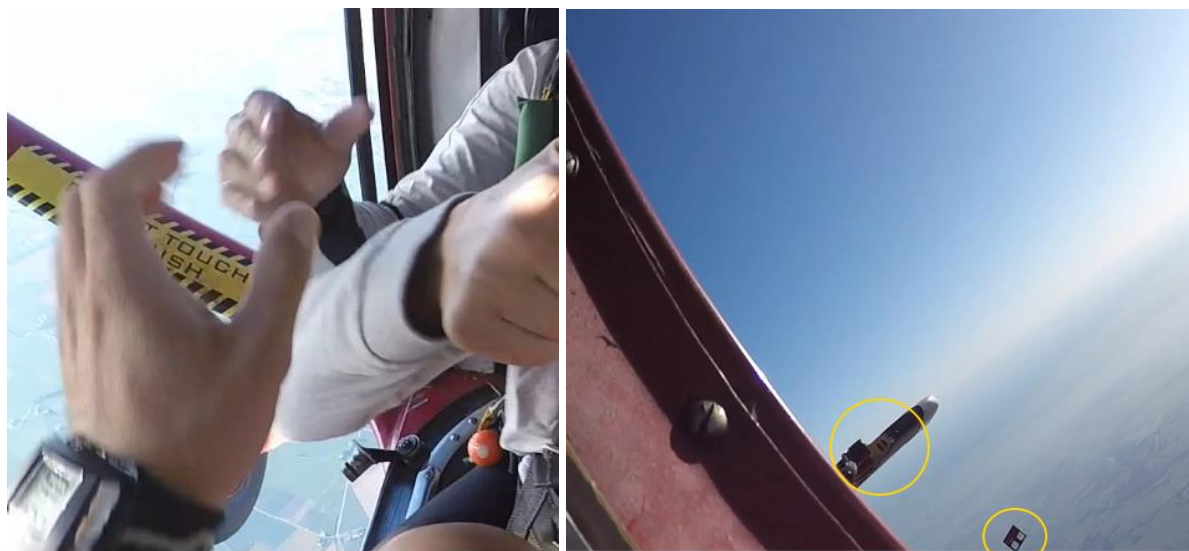
Foto 3 e 4: fotogrammi tratti dal video della telecamera di un paracadutista. A sinistra, si nota il sistema di scorrimento del portellone nella guida inferiore separatosi in corrispondenza del cilindro di sblocco in emergenza; a destra, si possono vedere la caduta del portellone e il danno al bordo di attacco dello stabilizzatore sinistro.

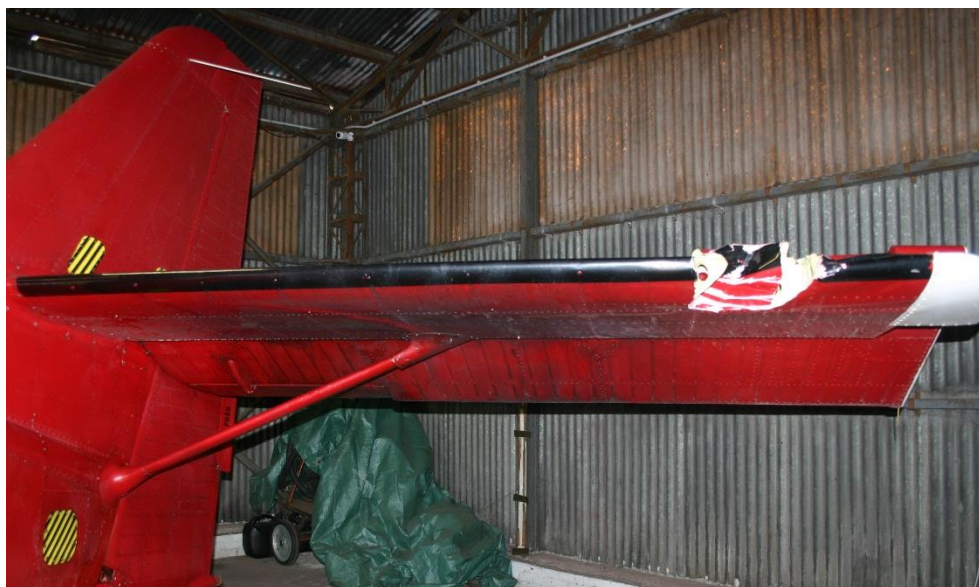
Foto 5: danno provocato dall'impatto del portellone sul bordo d'attacco dello stabilizzatore sinistro.

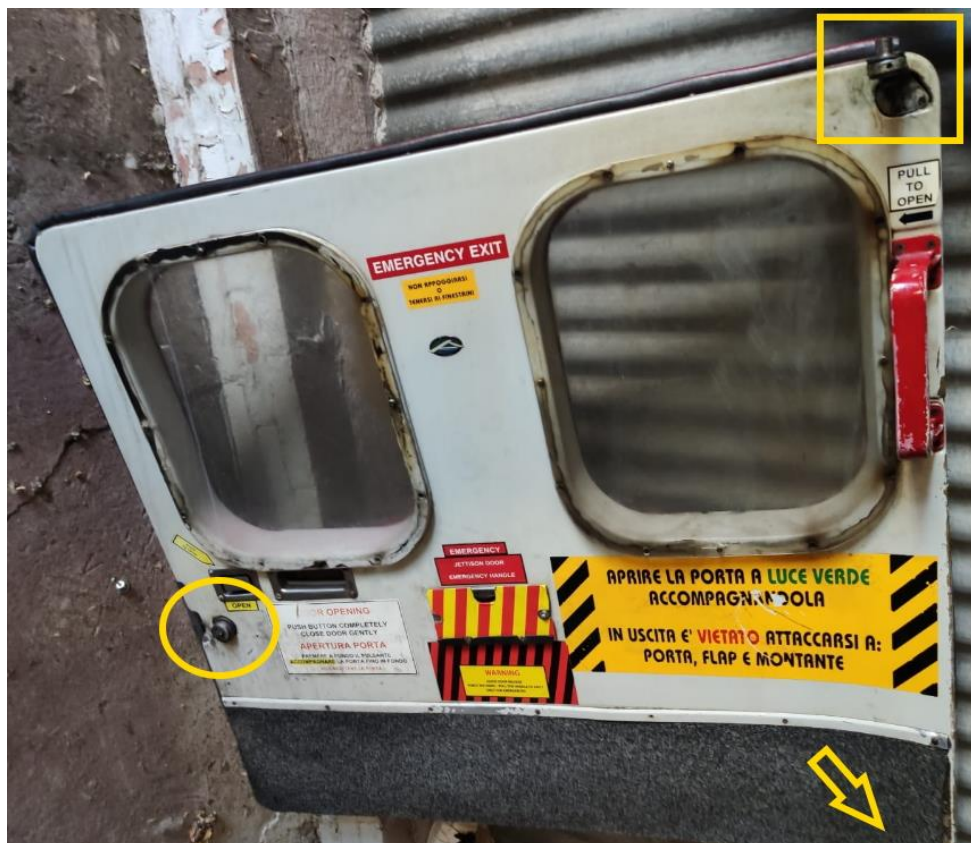
Foto 6: il portellone dopo il recupero. Nel riquadro giallo è evidenziato il perno, integro, del sistema di scorrimento del portellone stesso nella guida superiore; nel cerchio è evidenziato il punto di attacco alla guida centrale; la freccia indica il punto di fissaggio del cilindro di sblocco in emergenza al sistema di scorrimento del portellone nella guida inferiore.

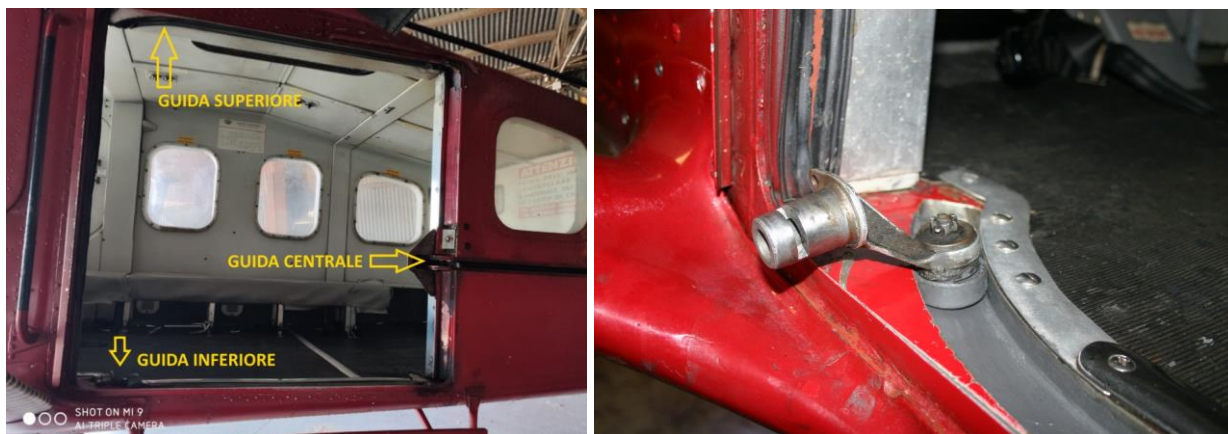
Foto 7 e 8: a sinistra, punti di scorrimento del portellone; a destra, dettaglio del sistema di scorrimento del portellone nella guida inferiore con il cilindro di sblocco in emergenza.

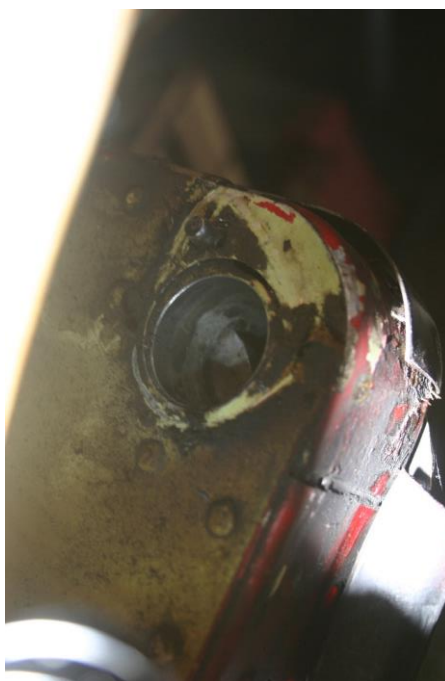
Foto 9: il punto di fissaggio del cilindro di sblocco in emergenza con la ghigliottina di blocco/sblocco.

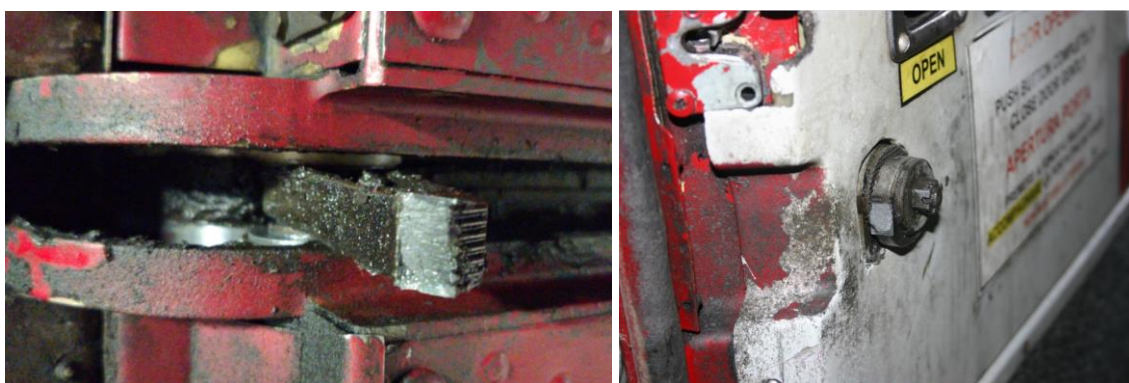
Foto 10 e 11: a sinistra, dettaglio del sistema di scorrimento nella guida centrale, fratturato; a destra, porzione complementare del vincolo del portellone al sistema di scorrimento nella guida centrale, fratturato.

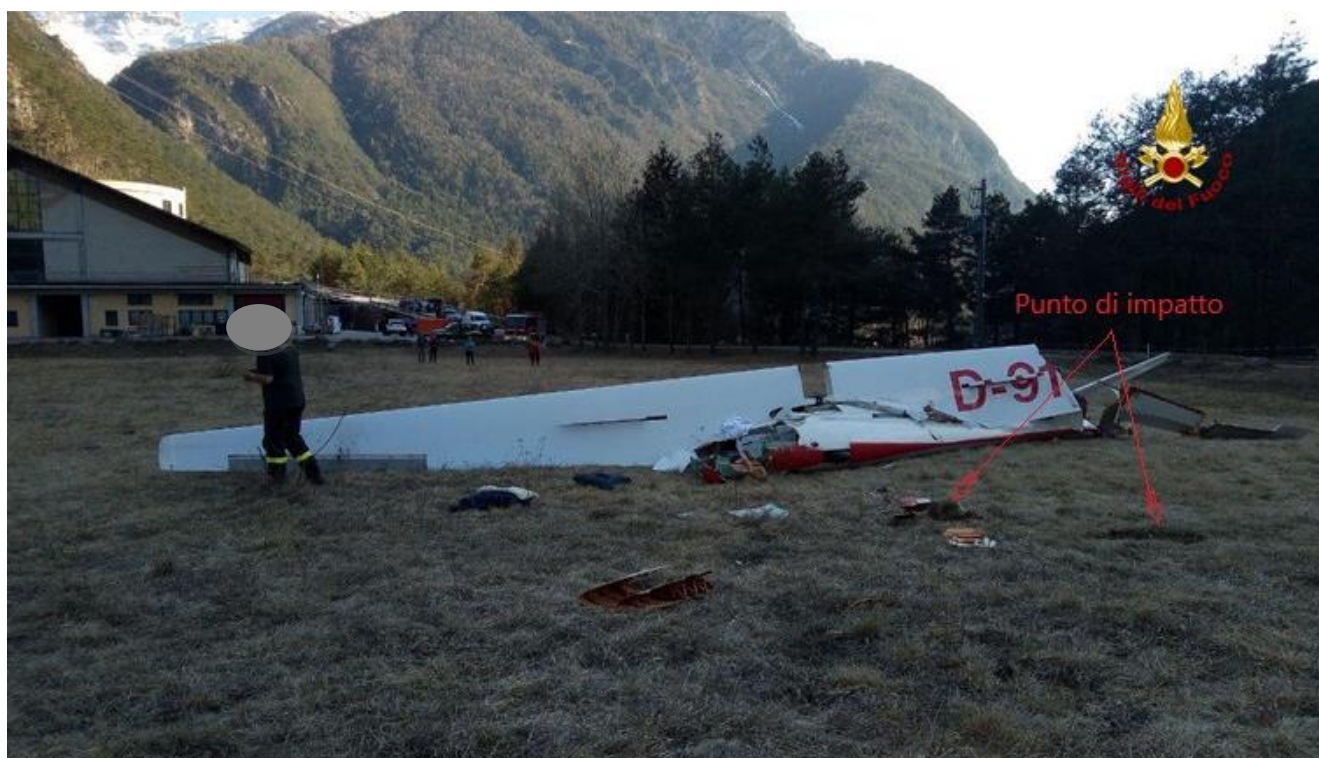
La causa dell'incidente è probabilmente ascrivibile ad una non puntuale gestione della manovra di atterraggio da parte del pilota, associata alla possibile presenza di correnti discendenti dovute alla variabilità della direzione e della intensità del vento. All'incidente potrebbe anche aver contribuito la limitata esperienza del pilota sul tipo di aeromobile.

Foto 3: posizione del relitto e indicazione del punto di impatto (foto Vigili del fuoco).

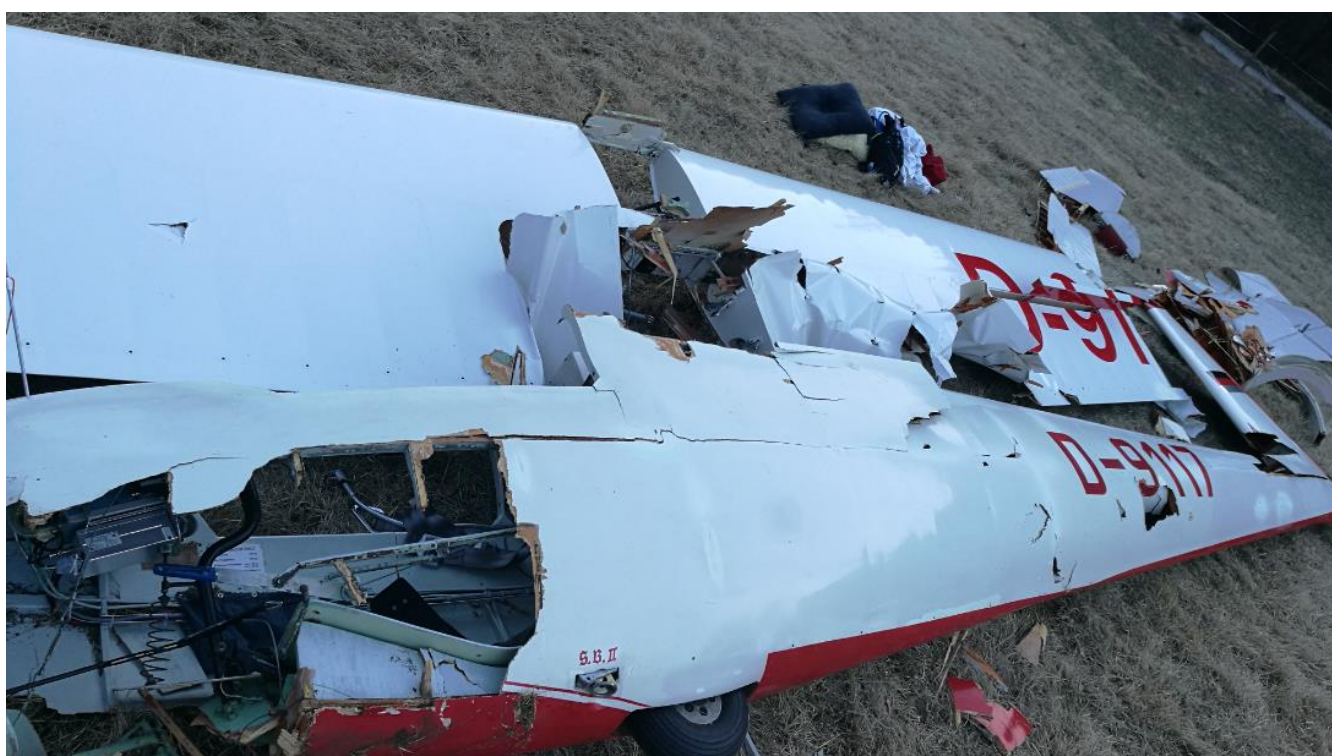
Foto 4: danni riportati dall'aliante D-9117.

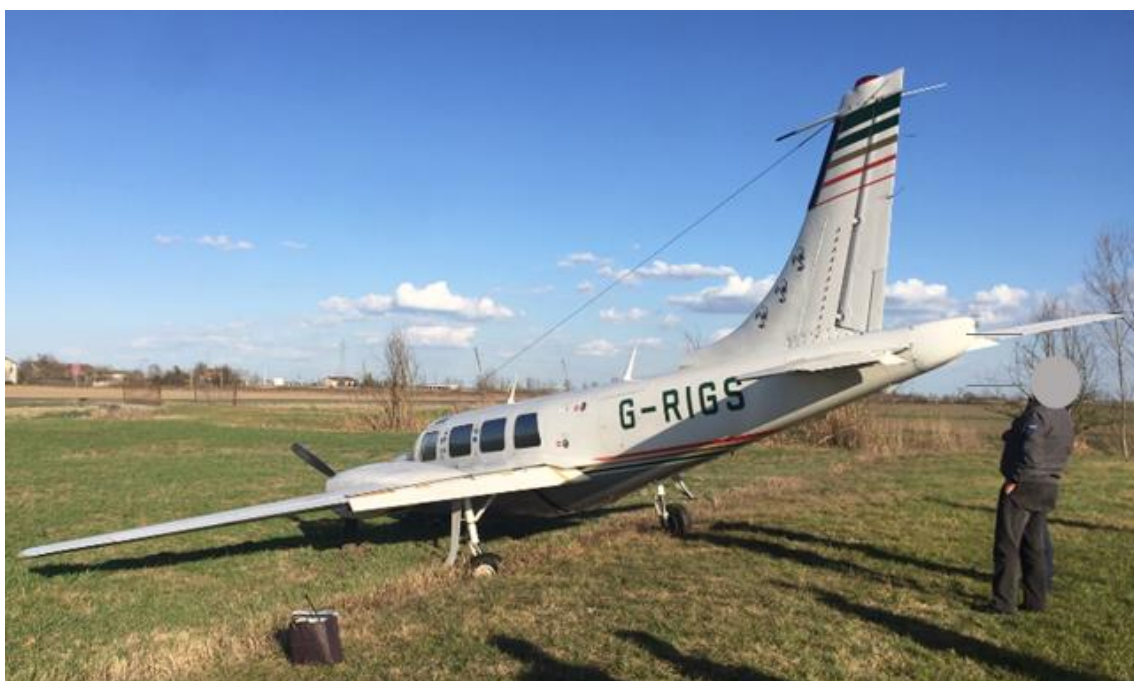
Foto 2: il G-RIGS ripreso nella posizione di arresto dopo l'atterraggio.
