# **RELAZIONE D'INCHIESTA**

**INCIDENTE**  
**occorso all'aeromobile**  
**B&F Technik FK14 Polaris marche di identificazione D-MMLM,**  
**Comune di Corropoli (TE),**  
**28 luglio 2021**

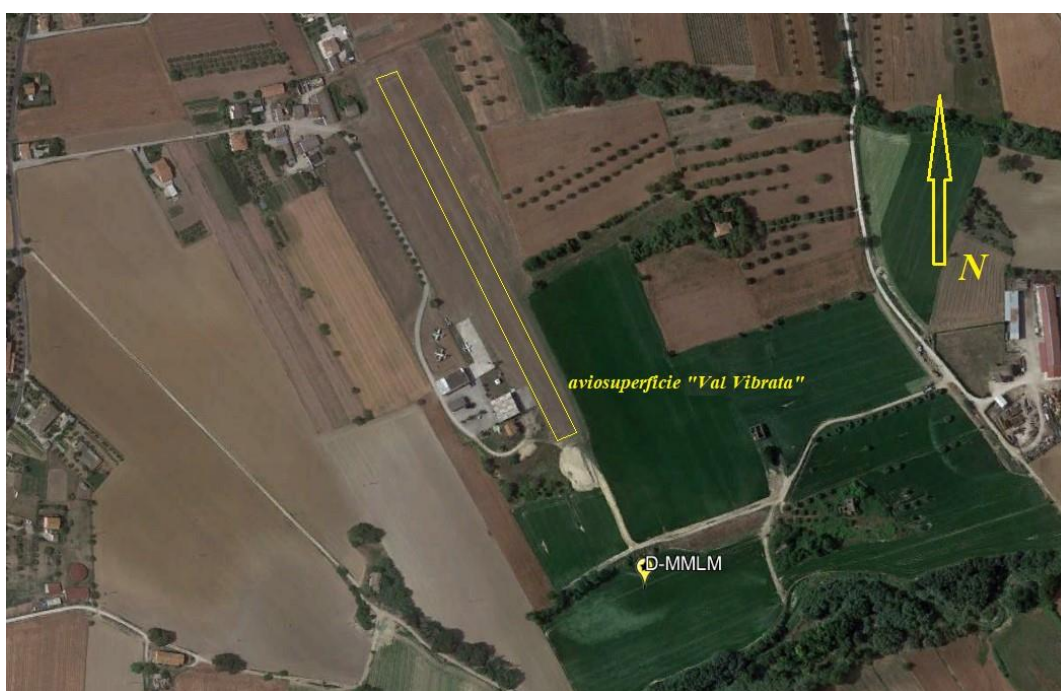
Il relitto dell'aeromobile veniva localizzato nei pressi dell'aviosuperficie "Val Vibrata", nel Comune di Corropoli (TE), circa 165 m a Sud-Est della testata RWY 32, su un terreno agricolo adiacente ad una strada secondaria, in coordinate 42°48'24.62" N 13°50'56.63" E (foto 1 in allegato "A"<sup>1</sup>).

Foto 1: luogo dell'incidente (su supporto Google Earth).

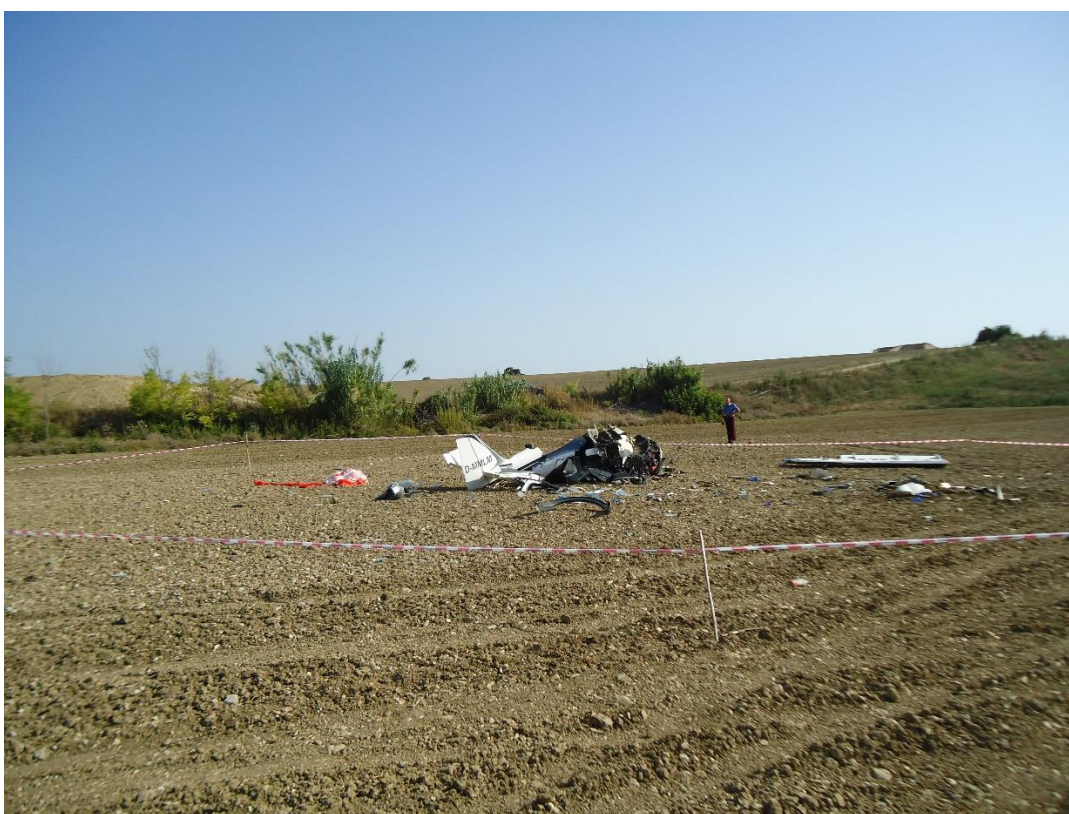
L'aeromobile veniva rinvenuto dai soccorritori nei pressi di una strada secondaria (foto 2); il luogo di ritrovamento, caratterizzato da terreno agricolo arato, risultava facilmente raggiungibile per mezzo della stessa strada e di una strada rurale adiacente.

Sono stati notati segni di contatto medio-pesante sul terreno provocati dall'aeromobile; in particolare, era evidente una buca, causata dall'impatto, di circa 2 m per 1 m, adiacente al relitto dell'aeromobile.

Foto 2: aeromobile D-MMLM nel luogo dell'incidente.

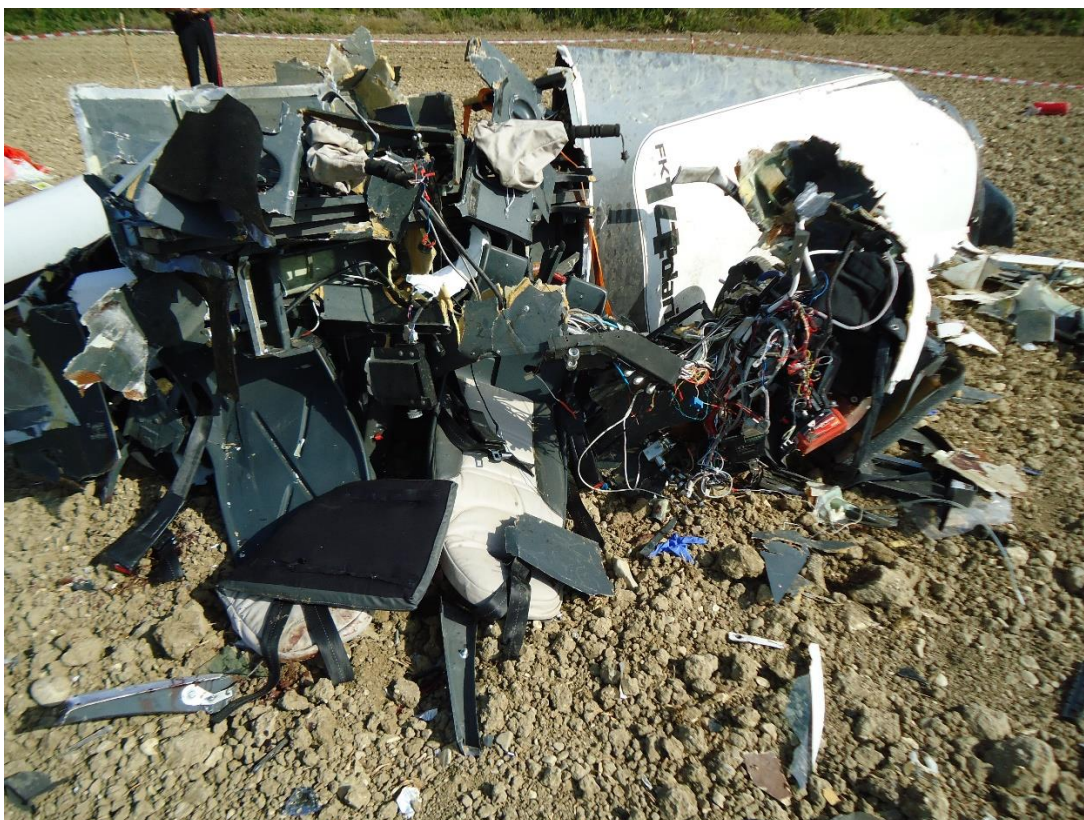
La parte anteriore dell'aeromobile (*cockpit*, pannello strumenti e parte centrale della struttura di fusoliera) appariva, in generale, fortemente danneggiata (foto 3); all'interno dell'abitacolo erano individuabili alcuni comandi e strumenti, tra cui si segnalano i seguenti: interruttore *fuel pump* su OFF, interruttore *ignition* su ON, *fuel selector valve* su OPEN-left.

Foto 3: *cockpit* dell'aeromobile D-MMLM.

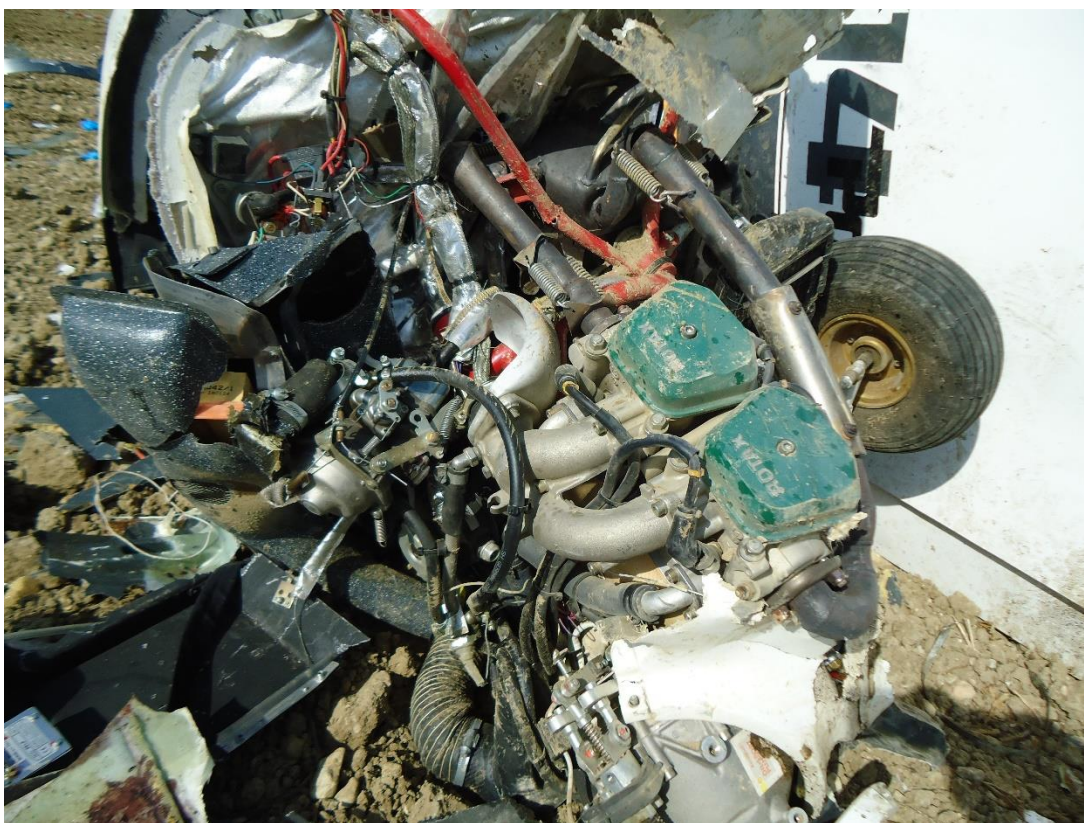
Il motore (foto 4) si presentava mediamente danneggiato, ma all'apparenza strutturalmente integro.

Nei limiti delle osservazioni che è stato possibile effettuare, compatibilmente con lo stato di distruzione dell'aeromobile, si può ritenere che il gruppo propulsore del velivolo fosse ragionevolmente in grado di funzionare senza anomalie; i danneggiamenti riscontrati in sede di sopralluogo sono risultati compatibili con i danneggiamenti prodotti dall'impatto al suolo del velivolo.

Foto 4: dettaglio del motore dell'aeromobile D-MMLM.

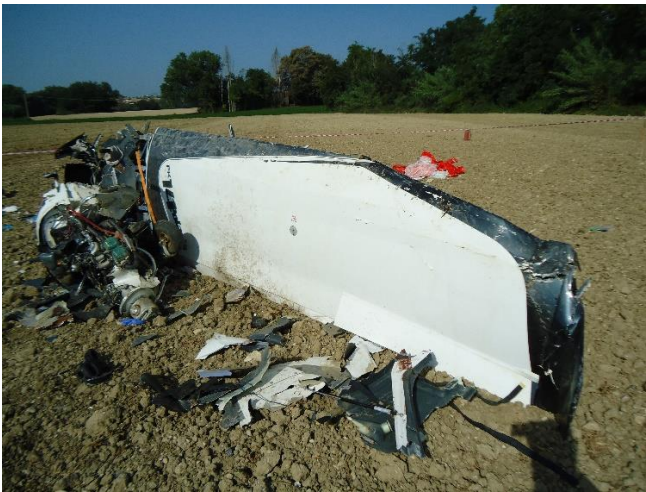
La semiala destra era mediamente integra, ancora solidale con la fusoliera, con danneggiamenti significativi sul bordo d'attacco e separazioni dei semigusci in composito, più evidenti verso la *tip*; i comandi di volo e le relative superfici mobili si presentavano sostanzialmente integri, con deformazioni da impatto (foto 5).

Foto 5 e 6: semiali destra e sinistra dell'aeromobile D-MMLM.

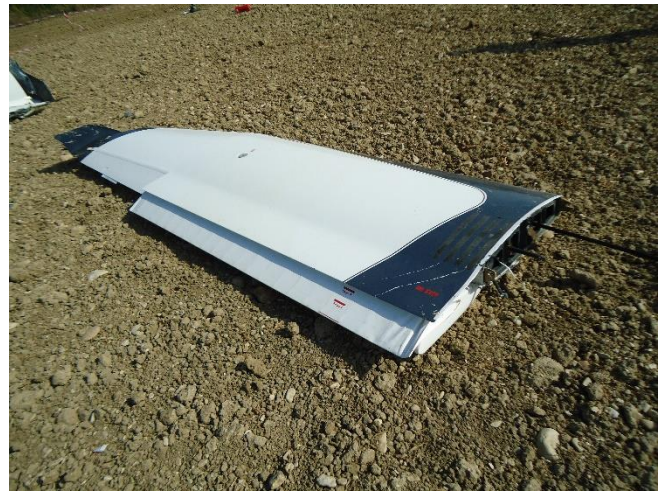
La semiala sinistra era sostanzialmente integra, separata dal velivolo in prossimità della giunzione con la fusoliera; i comandi di volo e le relative superfici mobili apparivano integri. La posizione dei flap appariva "intermedia" (foto 6).

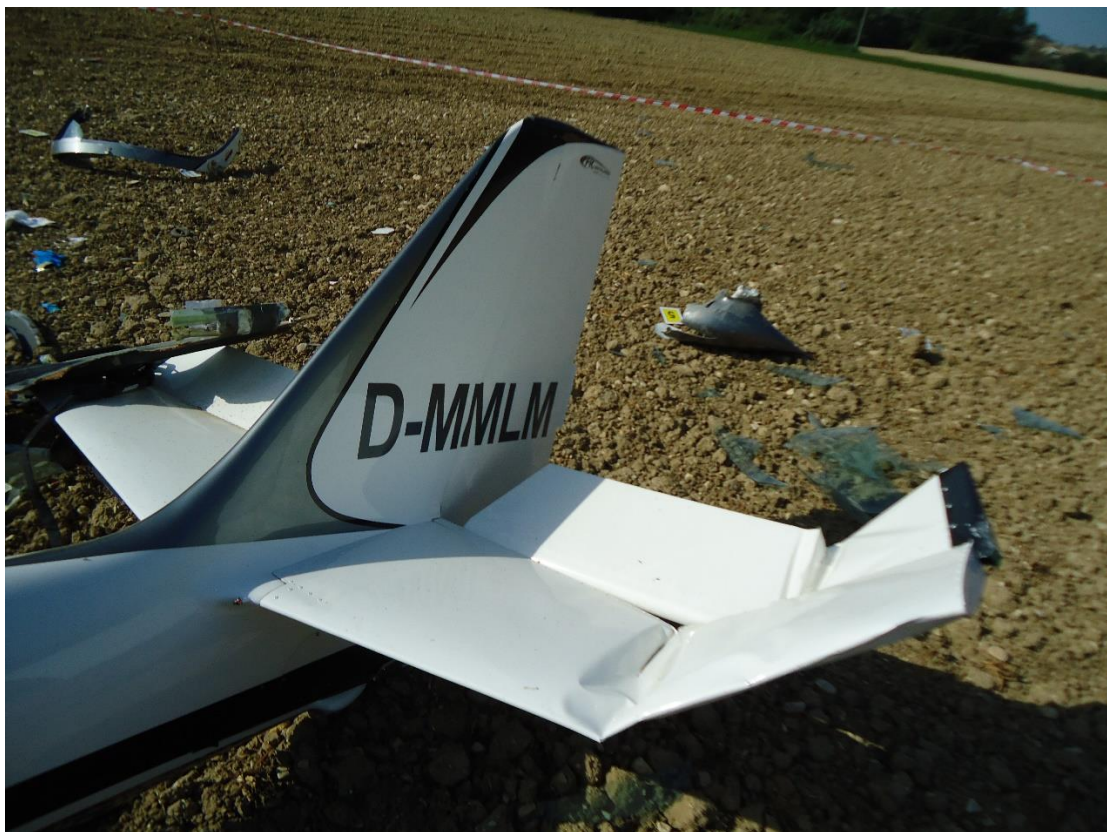
Gli impennaggi di coda, comprensivi delle parti mobili dei comandi di volo, erano sostanzialmente integri, sebbene con un'importante deformazione del timone di profondità sinistro, verosimilmente dovuta al movimento rotatorio impresso alla struttura dopo l'impatto; tali impennaggi si presentavano "staccati" dal tronco posteriore della fusoliera, ancorché ancora vincolati ad esso tramite i cavi e le aste dei comandi di volo (foto 7).

Foto 7: impennaggi di coda dell'aeromobile D-MMLM.

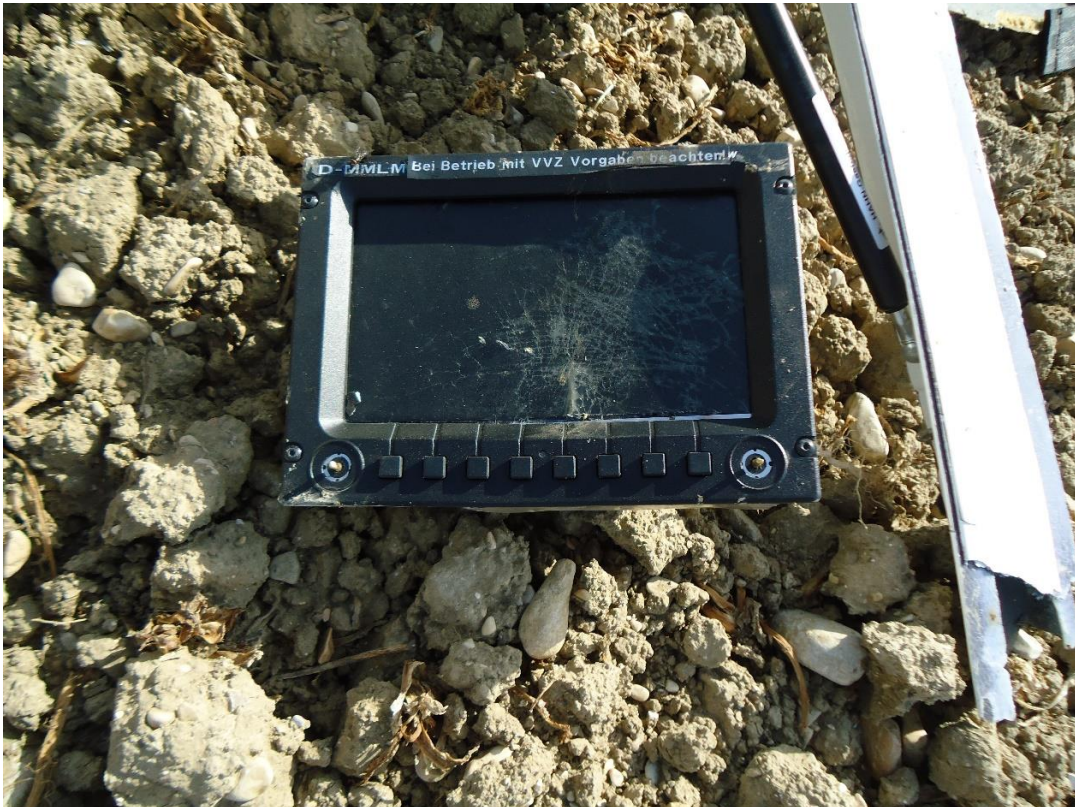
L'apparato avionico Dynon SkyView trovato nel luogo dell'incidente, avente P/N SV-D700 e S/N 2120, era stato conferito, in coordinamento con l'autorità giudiziaria, così come previsto dal regolamento UE n. 996/2010, ai laboratori dell'ANSV, al fine di tentare lo scarico di dati utili all'inchiesta. Il suddetto apparato, pur avendo la capacità di registrare alcuni dati di volo, è progettato come ausilio al pilotaggio e non è una unità del tipo *flight recorder*; l'apparato, pertanto, non è protetto contro le conseguenze potenzialmente distruttive di un incidente. In tale contesto è opportuno evidenziare che l'unità si presentava danneggiata (foto 8) nella parte esterna, in particolare nello schermo.

Foto 8: apparato avionico Dynon SkyView individuato nel luogo dell'incidente.

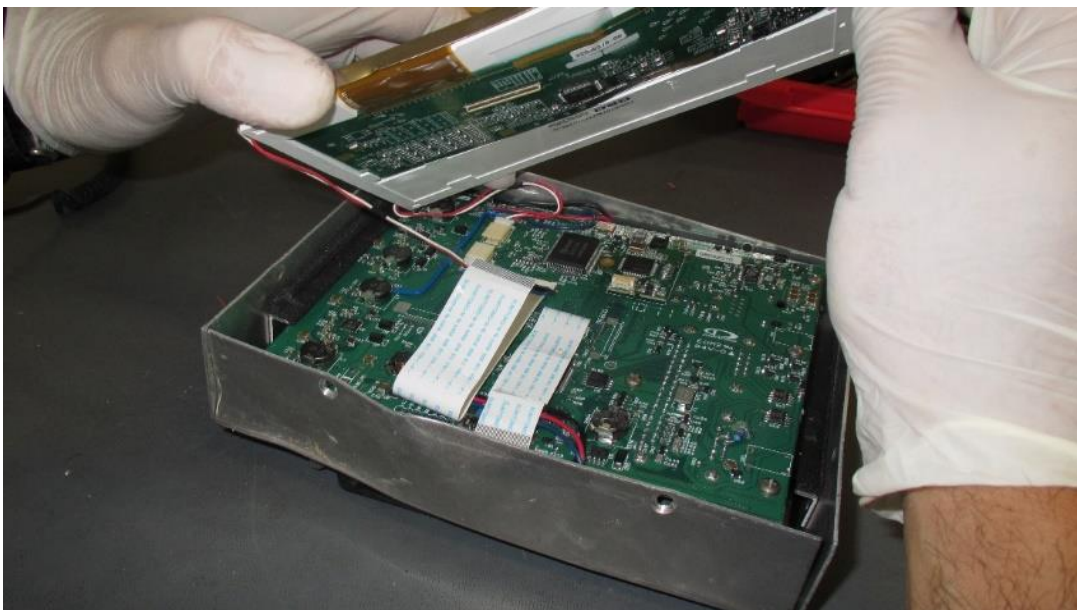
Il costruttore (Dynon Avionics, USA) forniva all'ANSV le procedure e le informazioni necessarie allo svolgimento dell'attività in questione, nonché alcuni specifici equipaggiamenti. Al termine delle operazioni eseguite (foto 9), lo scarico dei dati, purtroppo, dava esito negativo, in quanto, a causa dei danneggiamenti subiti dallo stesso *memory module*, verosimilmente durante l'incidente, i dati eventualmente registrati dall'apparato non risultavano scaricabili.

Foto 9: apparato avionico Dynon SkyView analizzato nei laboratori dell'ANSV.
