# **RELAZIONE D'INCHIESTA**

**INCIDENTE  
occorso all'aeromobile  
Pilatus PC-6/B2-H4 marche di identificazione I-HSKC,  
nei pressi dell'aeroporto di Ravenna,  
14 maggio 2021**

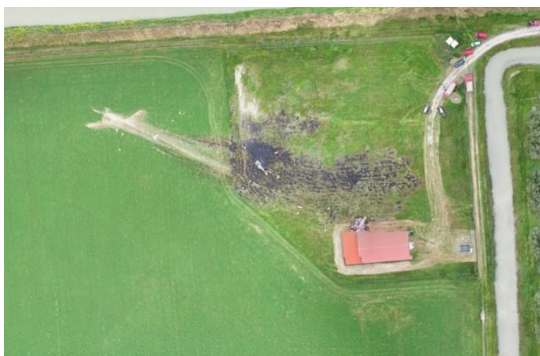
Foto 1: Relitto del I-HSKC, arrestatosi contro la parete dell'edificio e le tracce dell'impatto al suolo (foto VVF).

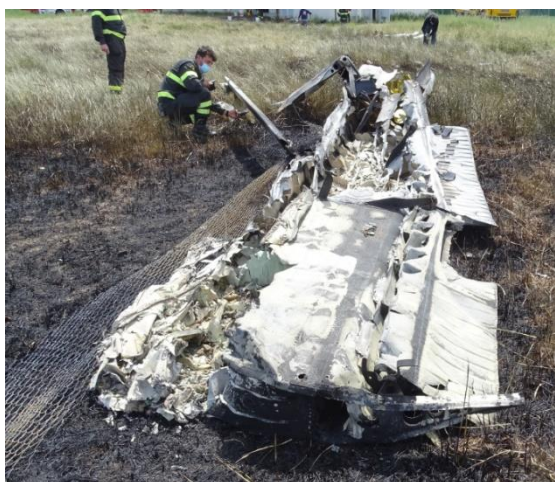
La rete rimaneva incastrata al punto superiore dell'asta di controventatura della semi-ala sinistra separatasi dall'aeroplano. La semi-ala sinistra appariva sostanzialmente completa.

Foto 18: semi-ala sinistra rimasta incagliata alla recinzione metallica.

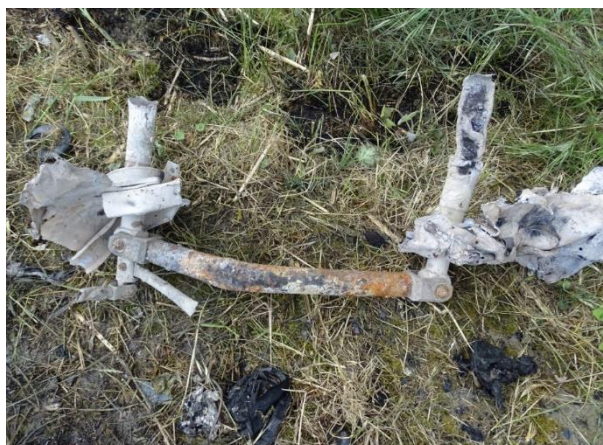
I gruppi dei comandi di volo, rispettivamente la pedaliera e le due barre di comando venivano rinvenuti separati dalle rispettive linee. Le barre di comando non presentavano più le rispettive impugnature. Un solo frammento di impugnatura della barra di comando è stato rinvenuto pochi metri prima del punto di arresto dell'aeroplano.

Foto 23: particolare delle barre di comando (porzioni inferiori e barra di collegamento).

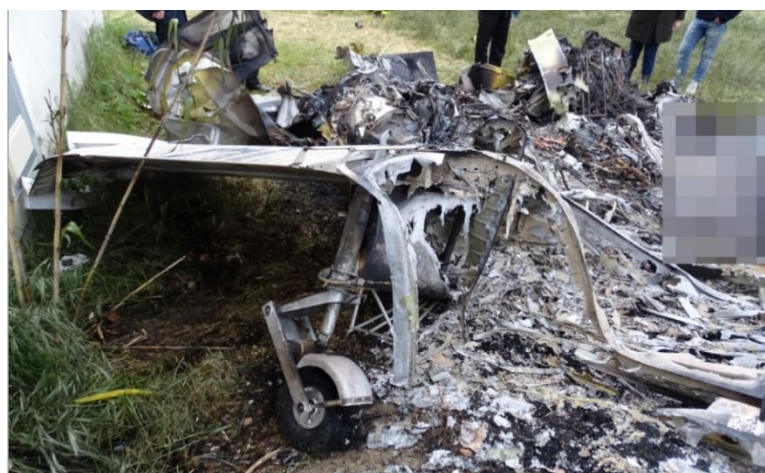
La parte posteriore dell'aeroplano presentava danni da impatto e da incendio meno severi rispetto al resto del velivolo; ciò era particolarmente vero per il lato sinistro dello stabilizzatore ed il poppino comprensivo di ruotino posteriore ed attuatore del trim dello stabilizzatore.

Foto 24: vista posteriore dei piani di coda

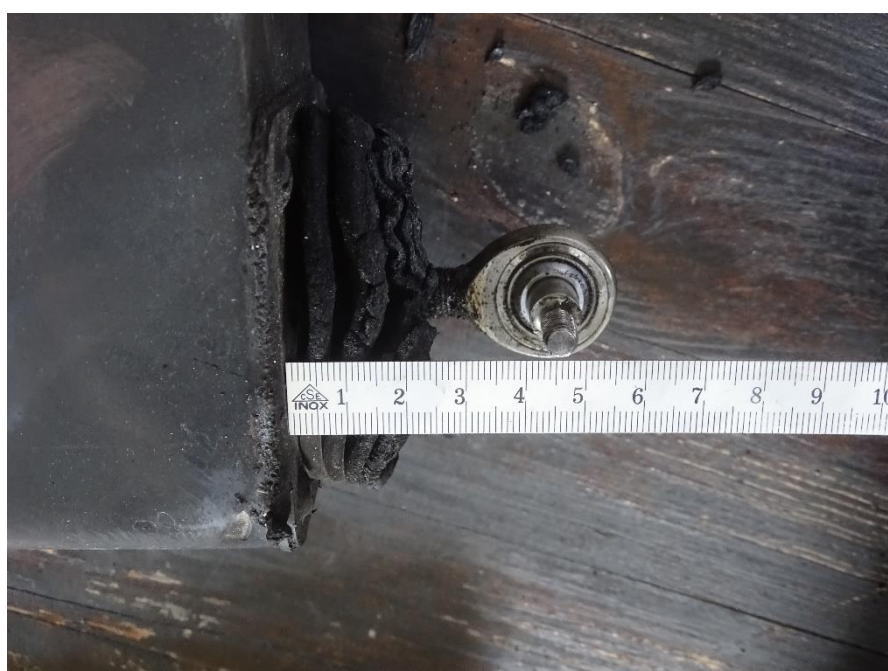
Foto 39: misurazione della estensione dell'attuatore, indicante la sua completa retrazione.

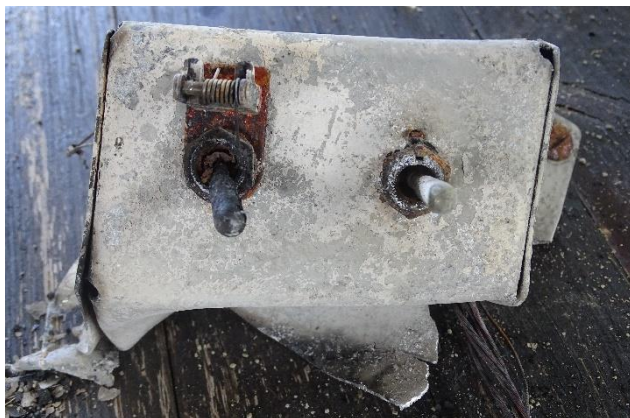
Foto 41: pannello relativo all'interruttore *trim interrupt* e dell'alternate *stabilizer trim system*. L'interruttore *trim interrupt*, privo di guardiola, è in posizione normale.

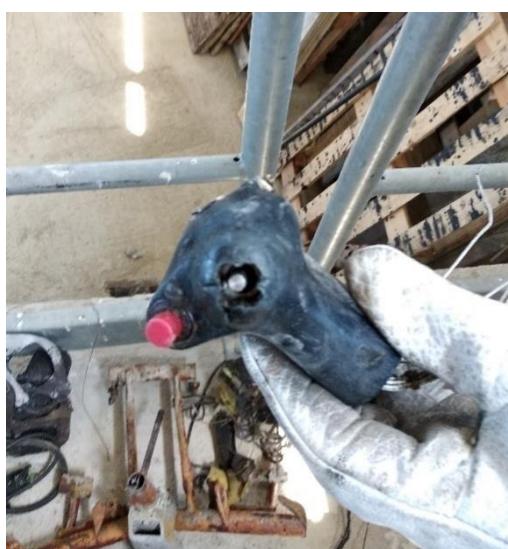
Foto 43: unica porzione di impugnatura della barra di comando rinvenuta. L'interruttore del comando trim privo di *pulsante* esterno (*hat switch*) presentava ancora la parte interna meccanicamente funzionante.

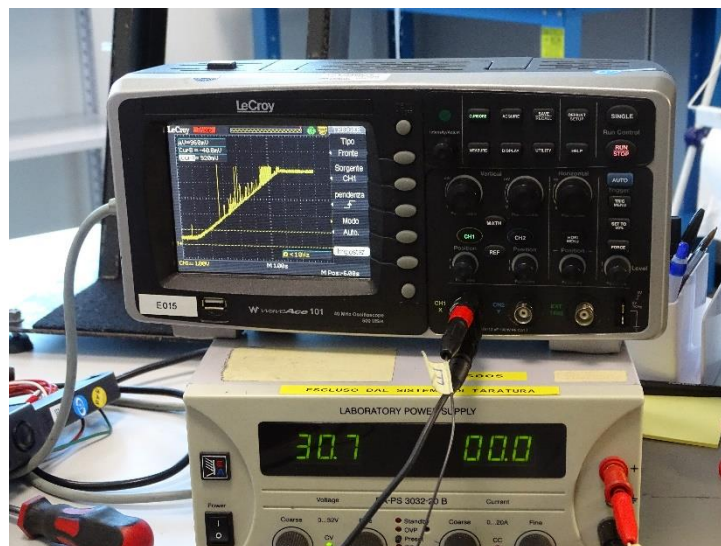
Foto 57: grafico della tensione del cursore durante la corsa dell'attuatore. Nell'intorno della posizione completamente retratta (parte alta a destra del grafico) c'è un'ampia fascia dove il potenziometro non restituisce correttamente il segnale.

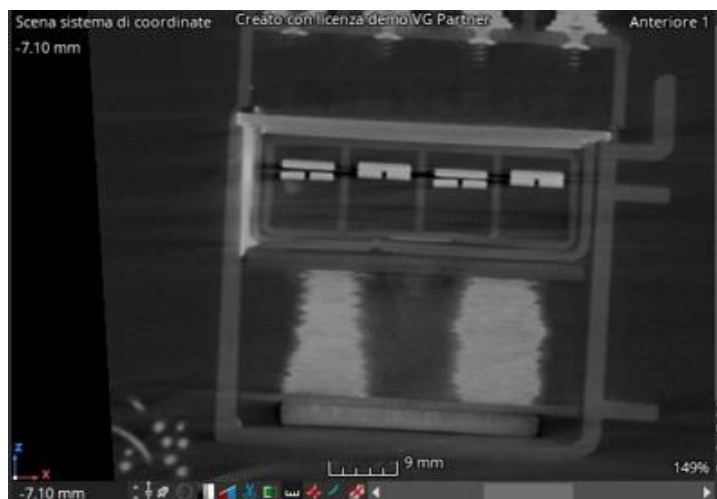
Foto 61: down relè - contatti A2-A3 e C2-C3 in posizione di apertura (normalmente chiusi).

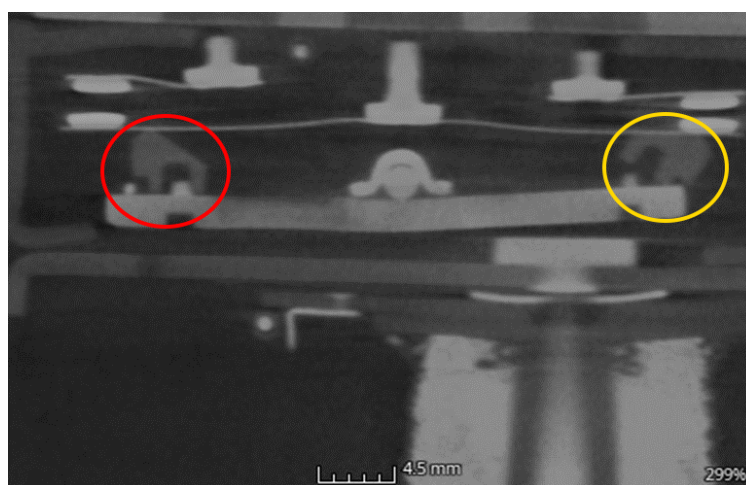
Foto 63: down relè - ponticello dislocato, verosimilmente in seguito all'urto (nel cerchio giallo).

- La difettosità evidenziata nel corso del test di continuità del relè DOWN è risultata imputabile all'urto e comunque non in grado di causare un *runaway* del sistema.

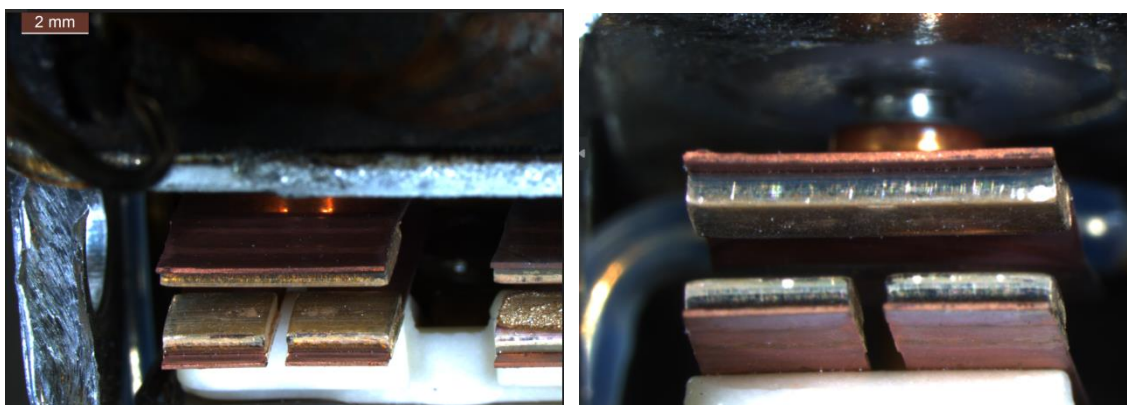
Foto 65 e 66: down relè contact A1/A2.

Si osservano evidenze di deterioramento delle superfici e segni di trasposizione di materiale sui contatti B1/B2, e C1/C2 del DOWN relè e sui contatti di potenza B1/B2, e C1/C2 dell'UP relè (foto da 67 a 74).

- Lo stato dei contatti interni ha evidenziato un deterioramento delle superfici con erosione della superficie metallica e trasposizione di materiale sulla superficie complementare dei contatti di potenza.

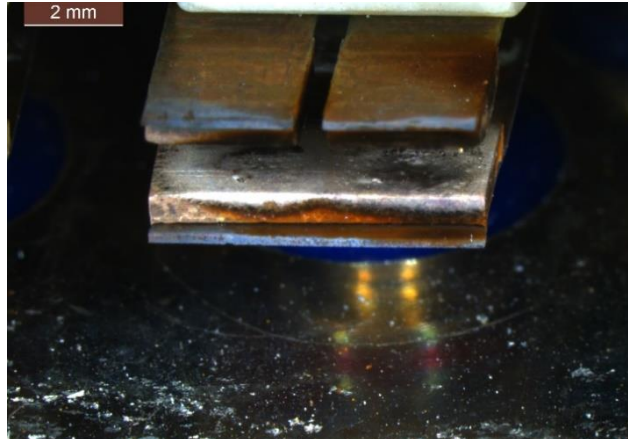
Foto 71 e 72: up relè power contact B1/B2.

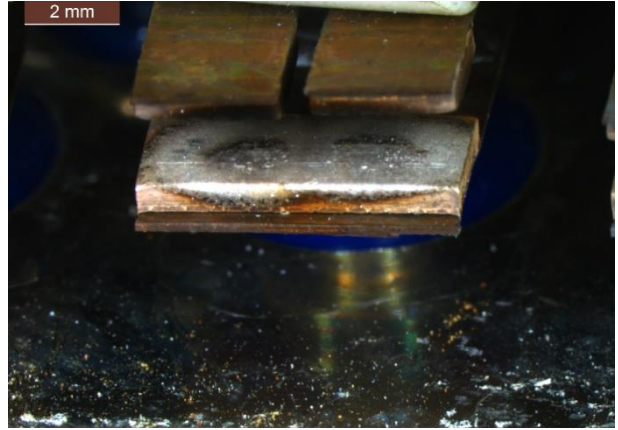
Foto 73 e 74: up relè *power contact* C1/C2.

**Testo:** Si raccomanda ad EASA di fornire indicazioni al costruttore Pilatus di riconsiderare, alla luce delle evidenze emerse, *l'Aircraft Level Functional Hazard Assessment* (FHA), con riferimento al sistema regolazione dell'assetto *Horizontal trimmable stabilizer* del PC-6/ B2-H4, con particolare attenzione ad eventuali azioni di mitigazione del rischio associato al *pitch trim runaway*.
