**INCIDENTE**  
**Apparecchio VDS tipo ELICOTTERO/FALCO marche I-A189**

| <b>Tipo di aeromobile:</b><br>apparecchio VDS<br>ELICOTTERO/FALCO | <b>Marche di immatricolazione:</b><br>I-A189. | <b>Data:</b> 1 settembre 2022.<br><b>Ora:</b> 15.28 UTC. | |

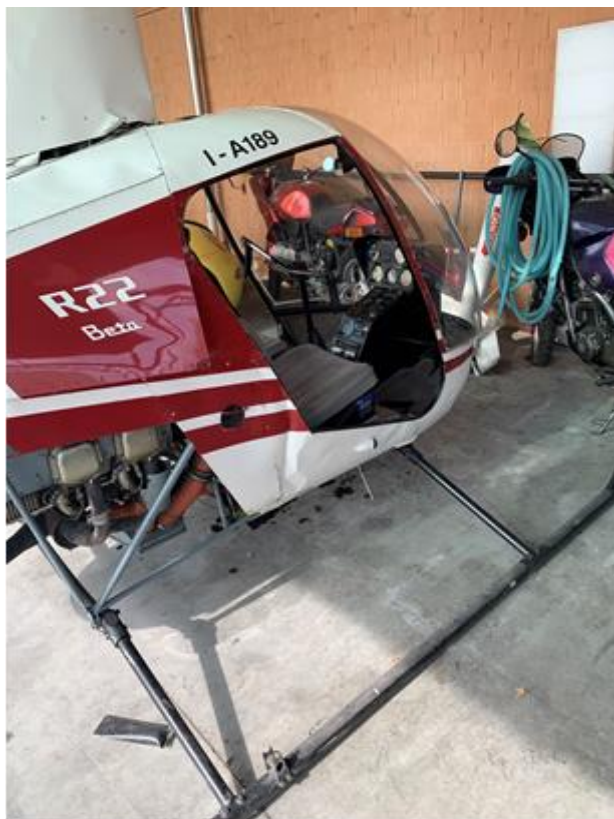
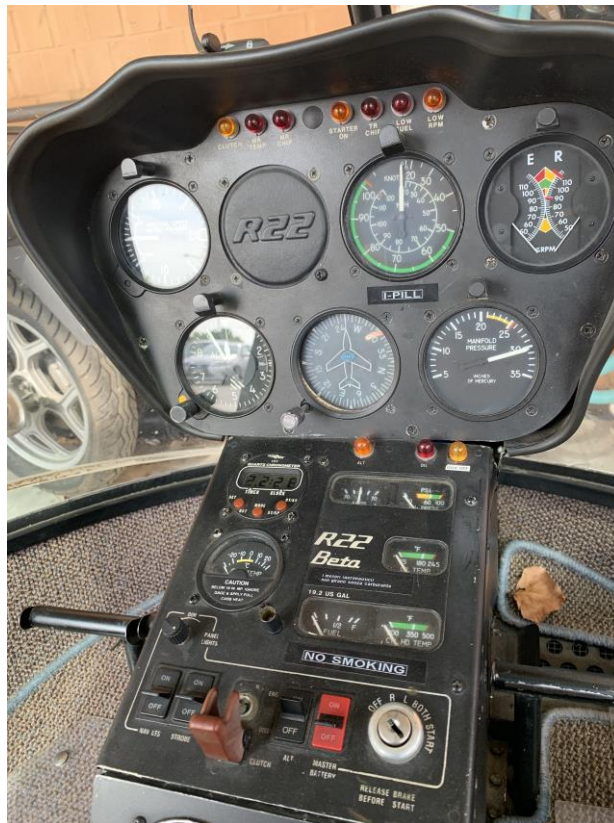
**Elicottero:** l'elicottero, dopo l'incidente, era stato spostato a ridosso della parete del capannone principale dell'autorimessa da dove era decollato. Le pale erano state smontate e riposte a lato della carlinga. Una di esse presentava deformazioni da impatto, mentre l'altra era danneggiata nel punto di fissaggio alla testa del rotore. Questi danneggiamenti sono compatibili con il rotore principale in potenza. Il trave di coda, seriamente danneggiato all'impatto, era separato alla base dalla carlinga e la flangia di congiunzione dell'albero di trasmissione del moto al rotore di coda presentava deformazioni indicanti la rotazione dello stesso al momento dell'impatto. Le pale del rotore di coda risultavano spezzate in più punti. L'estremità posteriore del pattino di atterraggio sinistro veniva rinvenuto piegato verso l'alto, mentre quella del pattino di destro era staccata, indice di un impatto al suolo con un assetto eccessivamente cabrato dell'elicottero.

Foto 1, 2: particolari carlinga e cabina di pilotaggio.

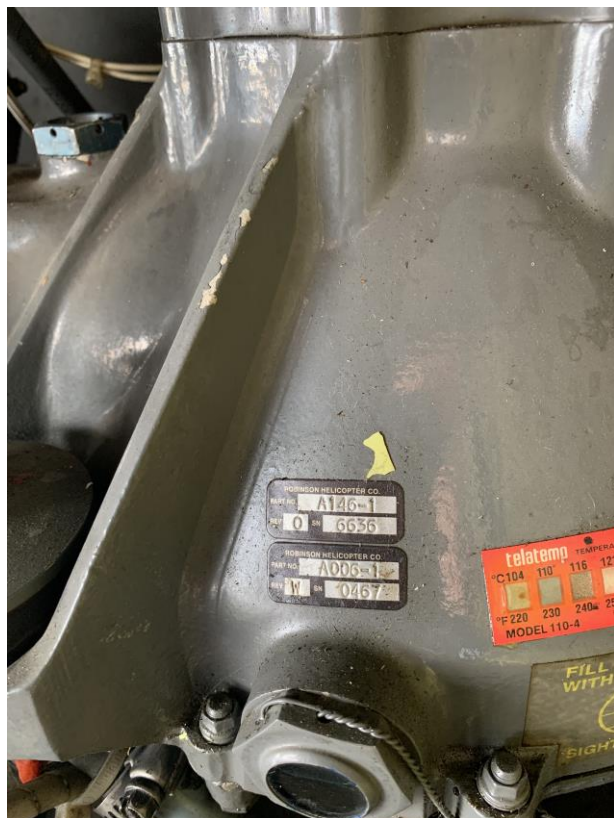
Sulla carlinga dell'elicottero era chiaramente indicato il testo: "R22 Beta" (di seguito R22B). Inoltre, come riscontrabile dalle foto allegate, venivano rinvenuti i S/N di alcune componenti riconducibili all'elicottero R22B certificato e precedentemente immatricolato dall'ENAC con marche I-PILL (risultava ancora presente la targhetta identificativa delle marche I-PILL sul pannello strumenti). Pertanto, l'elicottero identificato dall'Aeroclub d'Italia come Falco Autocostruito I-A189 era in realtà, un elicottero tipo Robinson R22B.

Foto 3, 4: a sinistra, particolare di alcuni SS/NN rinvenuti, testimoniati la produzione Robinson. A destra, la posizione dove è avvenuto il decollo del I-A189.

**RACCOMANDAZIONE ANSV-14/644-22/1/A/24**

**Motivazione:** nel corso dell'inchiesta di sicurezza è emerso che l'elicottero identificato dall'Aero Club d'Italia I-A189 risultava essere contemporaneamente immatricolato presso l'ENAC con marche I-PILL.

**Testo:** si raccomanda all'Aero Club d'Italia di eseguire, in aggiunta ai controlli documentali-previsti dal DPR 133/2010 art. 7 anche coordinamenti con l'ENAC finalizzati ad evitare il rilascio di marche di identificazione agli aeromobili ultraleggeri che abbiano già identificazione come aeromobile certificato.

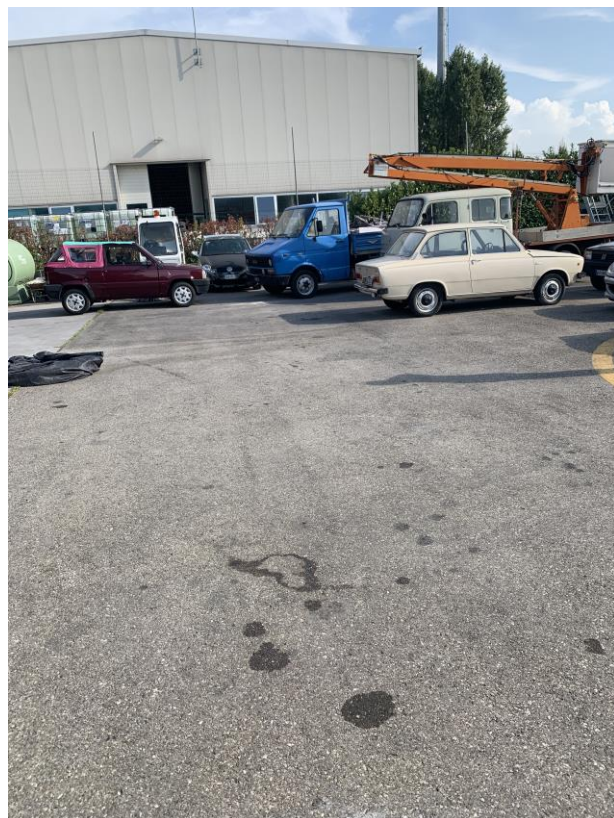
**Luogo dell'incidente:** la località in cui si verificava l'incidente, secondo quanto dichiarato dal proprietario dell'elicottero e della autorimessa, è una proprietà privata per la quale erano stati acquisiti nel 2008 i pareri degli enti di competenza per poterla gestire quale elisuperficie. Tuttavia, alla competente struttura ENAC non risulta che tale area fosse stata dichiarata una elisuperficie. Al momento dell'incidente, inoltre, in

prossimità dell'area di decollo, come peraltro evidente dal video acquisito, erano parcheggiate numerose vetture, alcune delle quali venivano danneggiate dall'elicottero durante l'incidente.

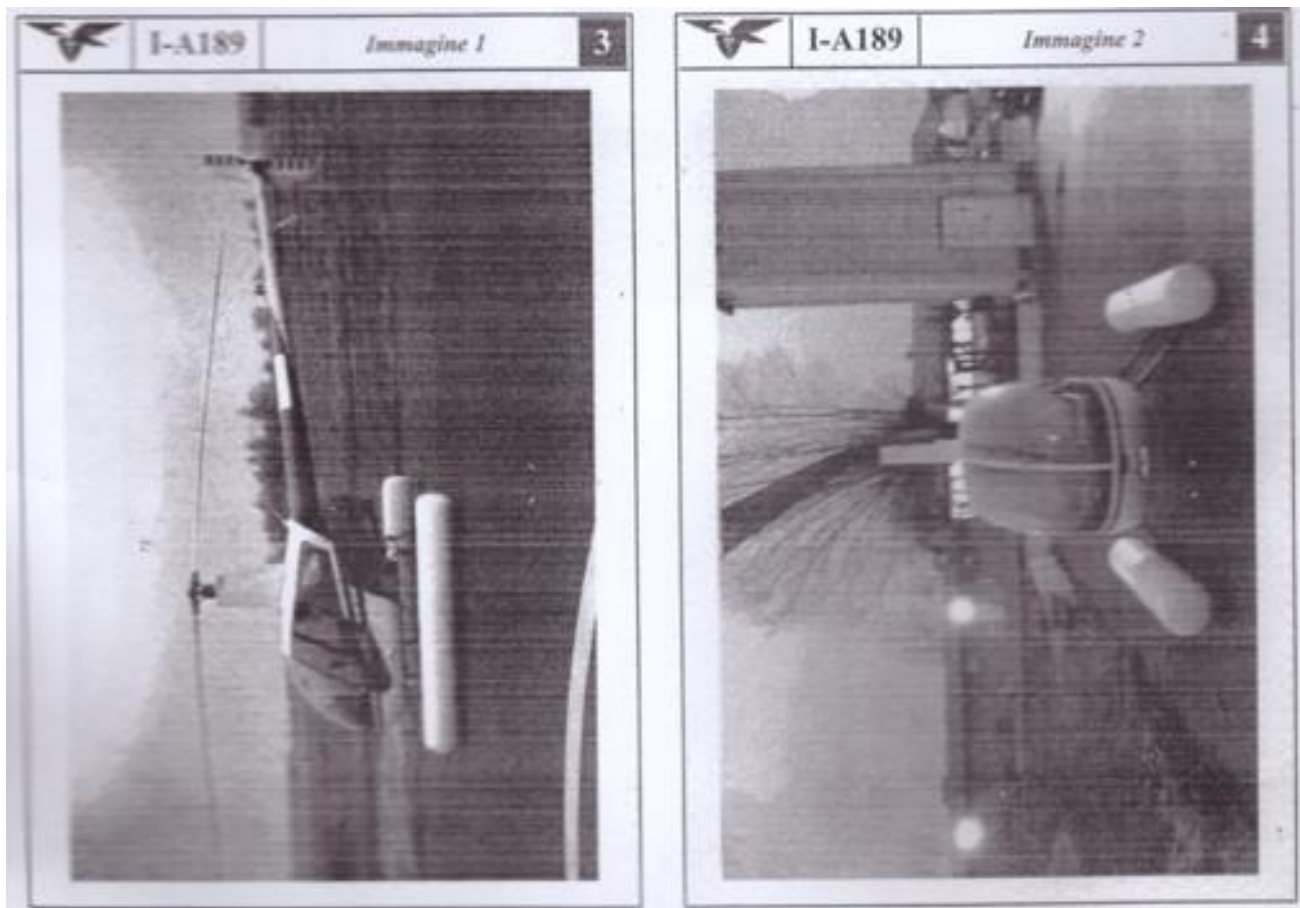
Da un controllo incrociato con l'ENAC e l'Aero Club d'Italia è risultato che detto elicottero continuasse ad avere, alla data dell'incidente, una doppia identificazione: quella rilasciata dall'ENAC, in data 16/02/1990, all'elicottero R22B I-PILL e quella rilasciata allo stesso elicottero dall'Aero Club d'Italia con marche di identificazione I-A189. Inoltre, non risulta mai essere stata richiesta una cancellazione dell'elicottero I-PILL dal registro aeronautico nazionale (ENAC) e contestualmente risulta una identificazione rilasciata dall'Aero Club d'Italia sulla base di una autocertificazione del proprietario che dichiarava che si trattava di un elicottero tipo Falco autocostruito, anfibia: contrariamente a quanto riscontrato in sede di sopralluogo operativo, nelle foto del certificato di identificazione risulta equipaggiato con galleggianti. Ciò premesso, la MTOM indicata nel certificato di identificazione come elicottero VDS è di 500 kg, mentre la MTOM dell'R22B senza galleggianti da TCDS EASA è di 621 kg. Quanto sopra a fronte dell'evidenza che all'atto del sopralluogo operativo non sono state rilevate modifiche sostanziali rispetto alla versione certificata. Il peso a vuoto riportato da certificato di identificazione VDS risulta essere di 320 kg. Nel merito del peso durante il volo terminato con l'incidente, a bordo vi era carburante per circa 1h30'/2h (circa 40 litri) e due persone di sesso maschile. Pertanto, la configurazione di decollo dell'elicottero verosimilmente eccedeva quanto previsto nella configurazione VDS da certificato di identificazione, rimanendo invece quasi certamente all'interno di quanto invece sarebbe stato previsto per la versione certificata.

Foto 5: fotografie riportate sulla documentazione di identificazione di AeCI
