# **RELAZIONE D'INCHIESTA**

**INCIDENTE**  
**occorso all'aeromobile**  
**Cirrus SR22 marche di identificazione ZS-CDA,**  
**in località Forno Alpi Graie (TO),**  
**11 marzo 2022**

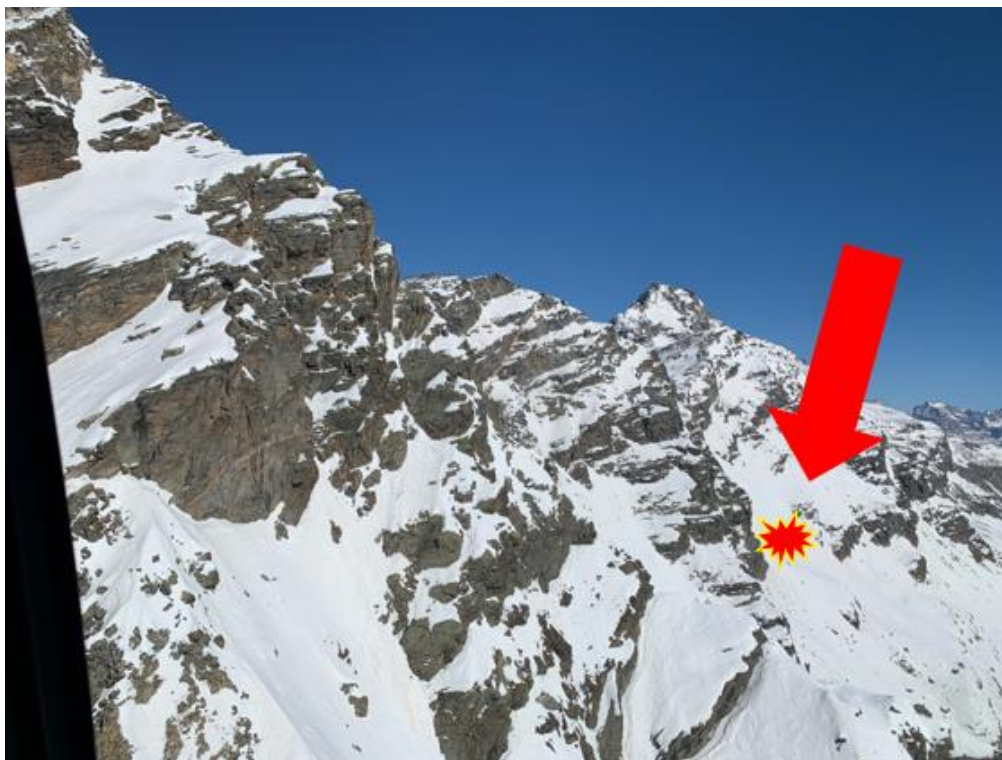
La ricerca dell'aeromobile da parte dei competenti enti del soccorso risultava difficoltosa a causa delle condizioni meteorologiche che insistevano sul luogo di presunta scomparsa del velivolo. Il relitto quando individuato (foto 2, 3 e 4) risultava estremamente frammentato. I rottami erano distribuiti in un'area a forma di triangolo, come si può notare dalla foto 5.

Foto 2: posizione di ritrovamento dell'aeromobile Cirrus, ZS-CDA (vista aerea, fonte Guardia di Finanza).

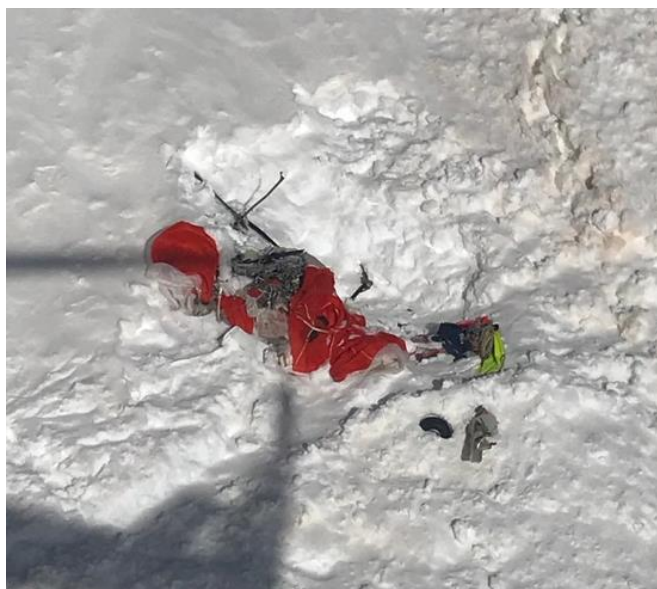
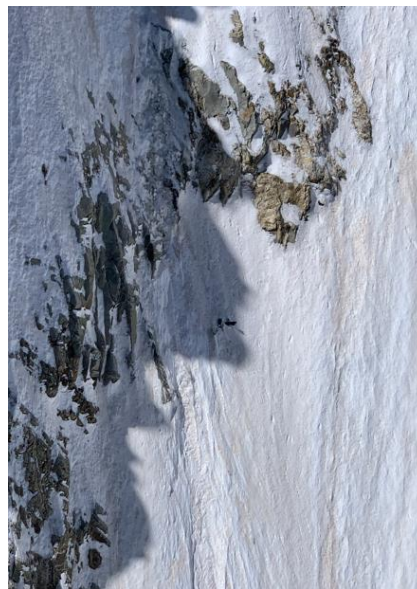
Foto 3 a sinistra e 4 a destra: vista aerea del relitto (fonte Guardia di Finanza).

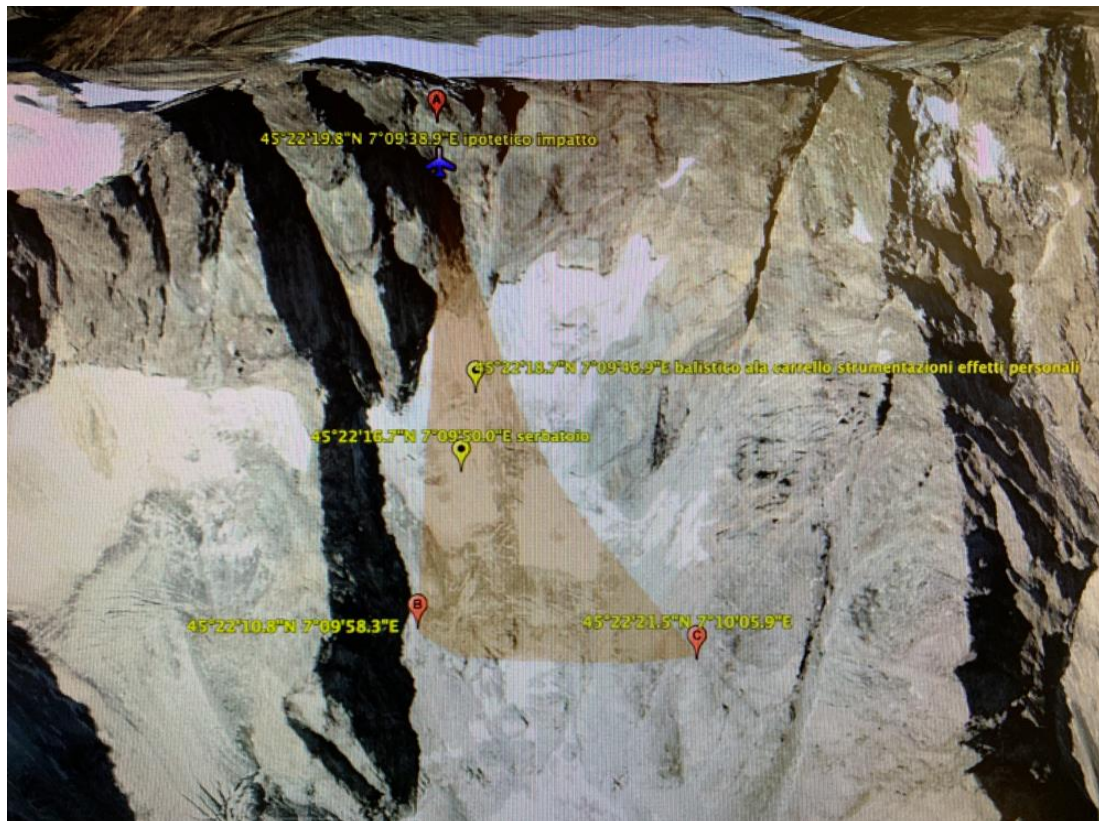
Non è stato identificato con precisione il punto di impatto. L'ipotesi è che esso si trovasse a circa 150 m sotto la cresta montuosa che congiunge Selle du Mulinet a Col Martellot, ad una quota di circa 3100 m.

Foto 5: presunto punto di impatto e distribuzione dei rottami dell'aeromobile ZS-CDA (fonte VVF).

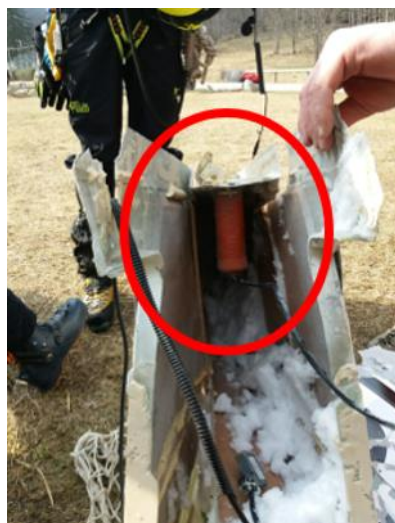
Nella deriva veniva rinvenuto l'apparato Aerosance RDM 100 (foto 6).

Foto 6: Aerosance RDM 100 dell'aeromobile ZS-CDA (fonte VVF).

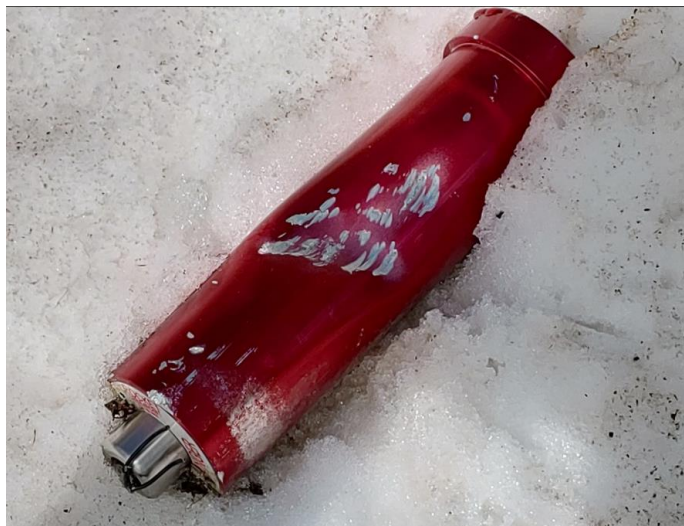
La carica del paracadute balistico veniva ritrovata completamente separata dalla struttura del velivolo (foto 7). Essa si presentava integra, apparentemente inesplosa benché danneggiata dall'impatto e posizionata sullo strato nevoso a circa 150 metri dalle parti principali del relitto.

Foto 7: carica del paracadute balistico (fonte VVF).

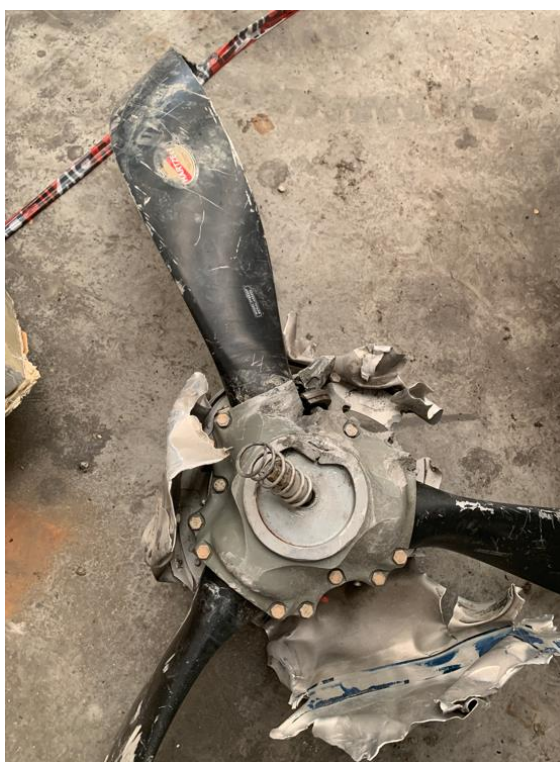
Le parti del velivolo, successivamente trasportate in un luogo idoneo alla custodia, venivano osservate in maggior dettaglio. In particolare, l'elica presentava ampie deformazioni e rotture compatibili con un impatto ad alta velocità ed in rotazione (foto 8).

Foto 8: elica.

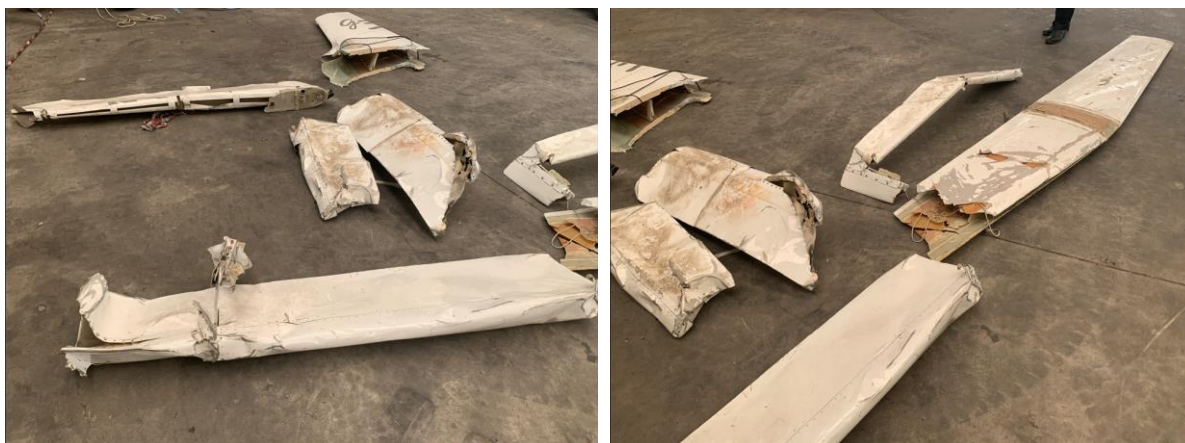
Le superfici di governo, la fusoliera e le semiali presentavano ampie deformazioni dovute all'impatto (foto 9, 10).

Foto 9 a sinistra e 10 a destra: superfici di governo, fusoliera e semiali.

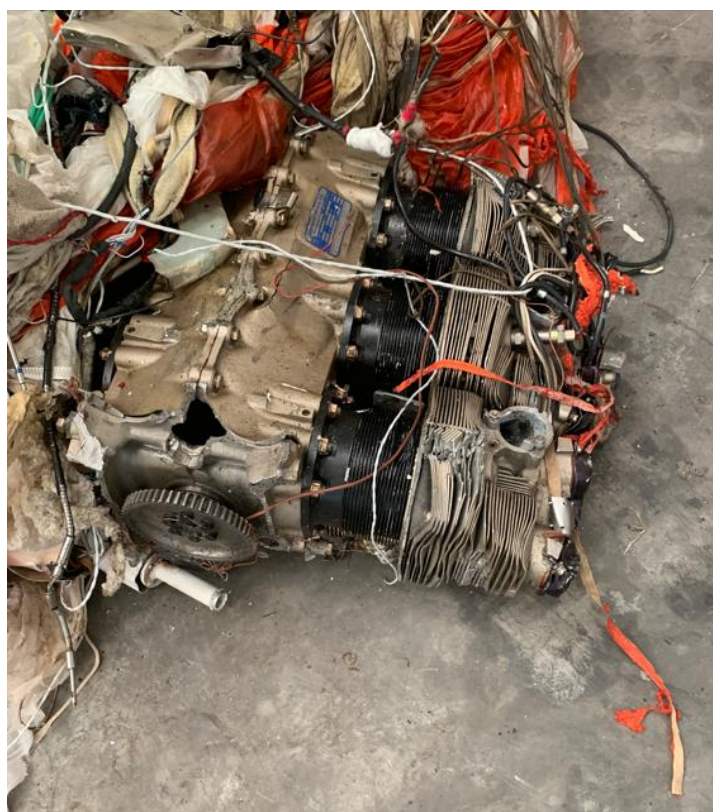
Il propulsore evidenziava danneggiamenti da urto ad alta energia, con testate deformate e ampie rotture (foto 11).

Foto 11: condizione del propulsore.

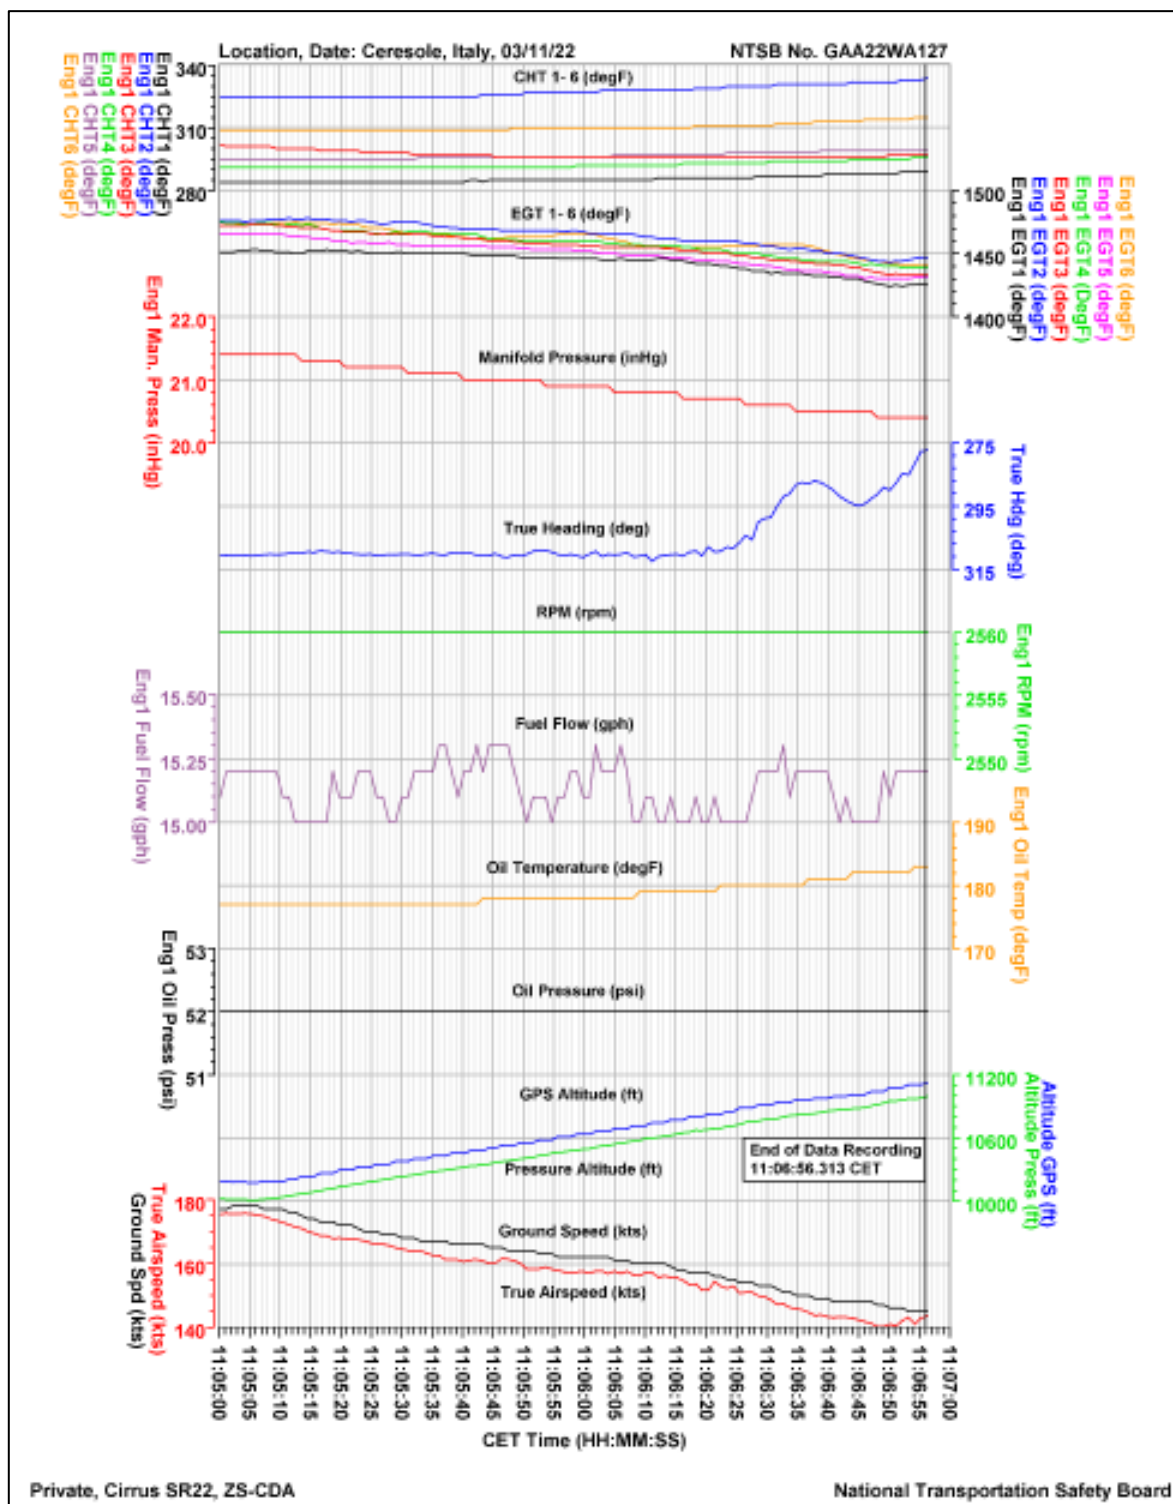
Inoltre, l'analisi dei dati di volo non ha evidenziato anomalie sui parametri del motore registrati dall'apparato (figura 9).

Figura 9: dati relativi agli ultimi due minuti di volo scaricati dall'apparato Aerosance RDM 100.
