Autorità di Bacino Distrettuale dell'Appennino Settentrionale

**EVENTO DEL 4-5-6 DICEMBRE 2020**

**Note sul regime delle piogge e dei deflussi**

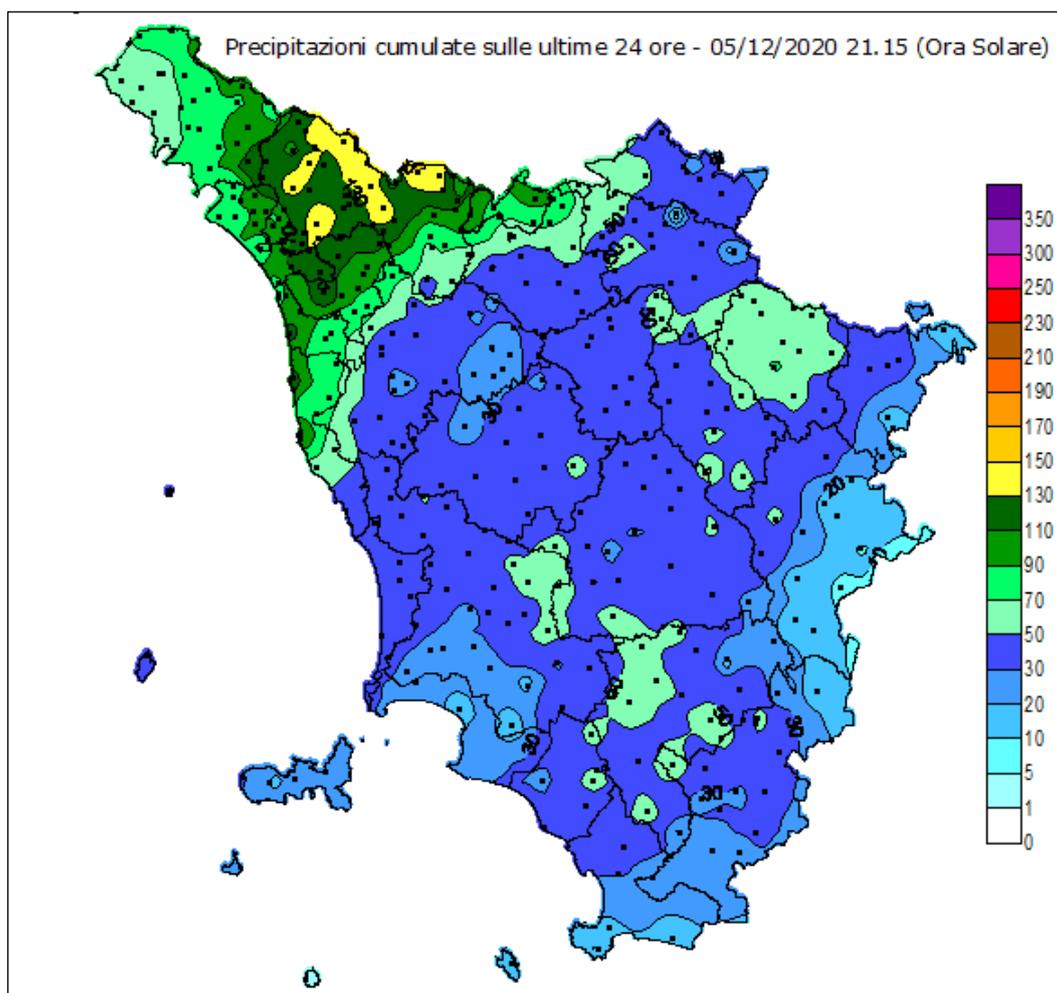
Altezze di pioggia registrate tra le 21:15 del 4/12 e la stessa ora del giorno 5

[fonte: Centro Funzionale Regionale]

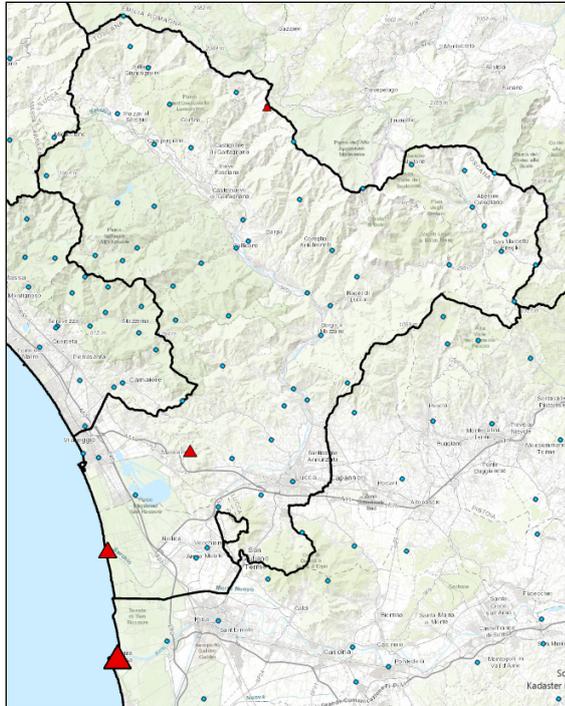
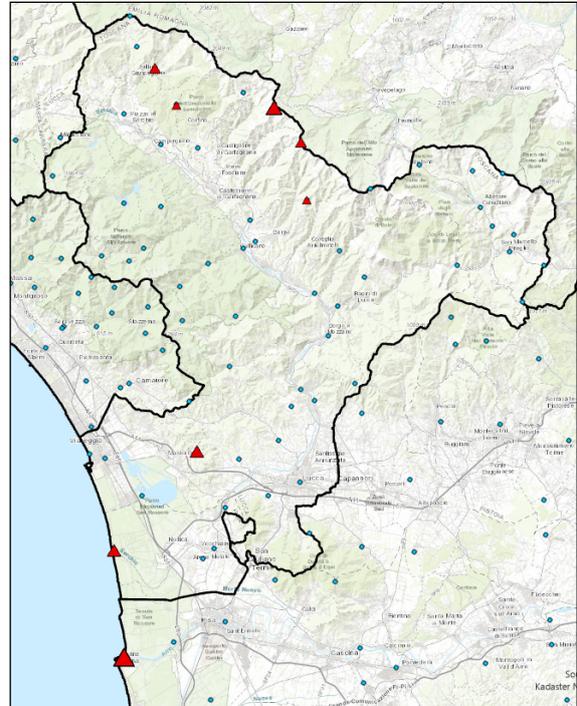
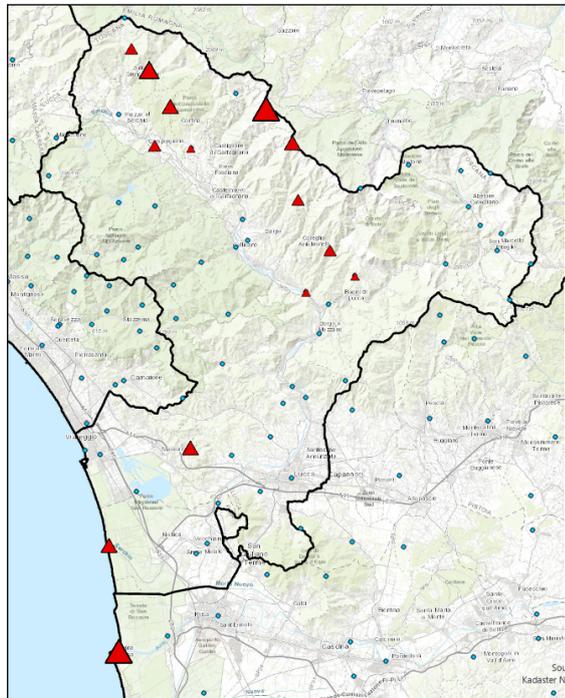
*Tempi di ritorno significativi associati alle massime precipitazioni registrate nei giorni 4 e 5 dicembre su intervalli di 6 ore (A), 12 ore (B) e 24 ore (C) [fonte dati: C.F.R.]*

Come si vede i tempi di ritorno associabili alle massime intensità di precipitazione sono in molti casi superiori a 5 anni e in alcuni casi ricadono nella fascia compresa tra 10 e 20 anni, in particolare per gli intervalli di tempo più prolungati (da 6 ore in su).

Particolarmente significative per tutte le durate eccedenti le 6 ore sono state le piogge che hanno interessato la fascia costiera tra le foci dell'Arno e del Serchio e la piana costiera del lago di Massaciuccoli.

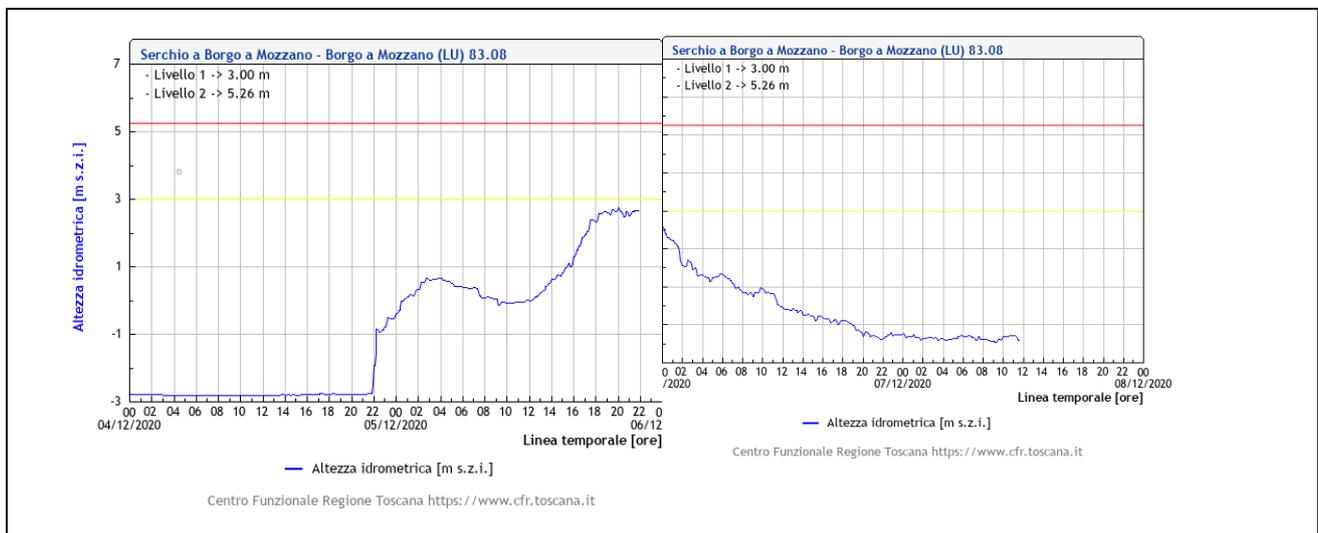
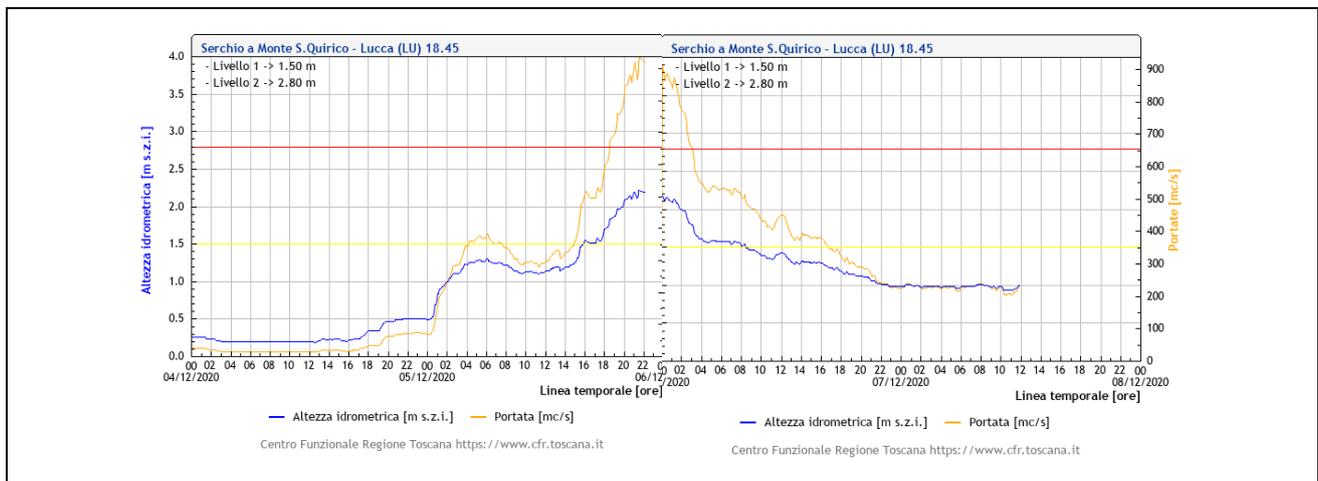
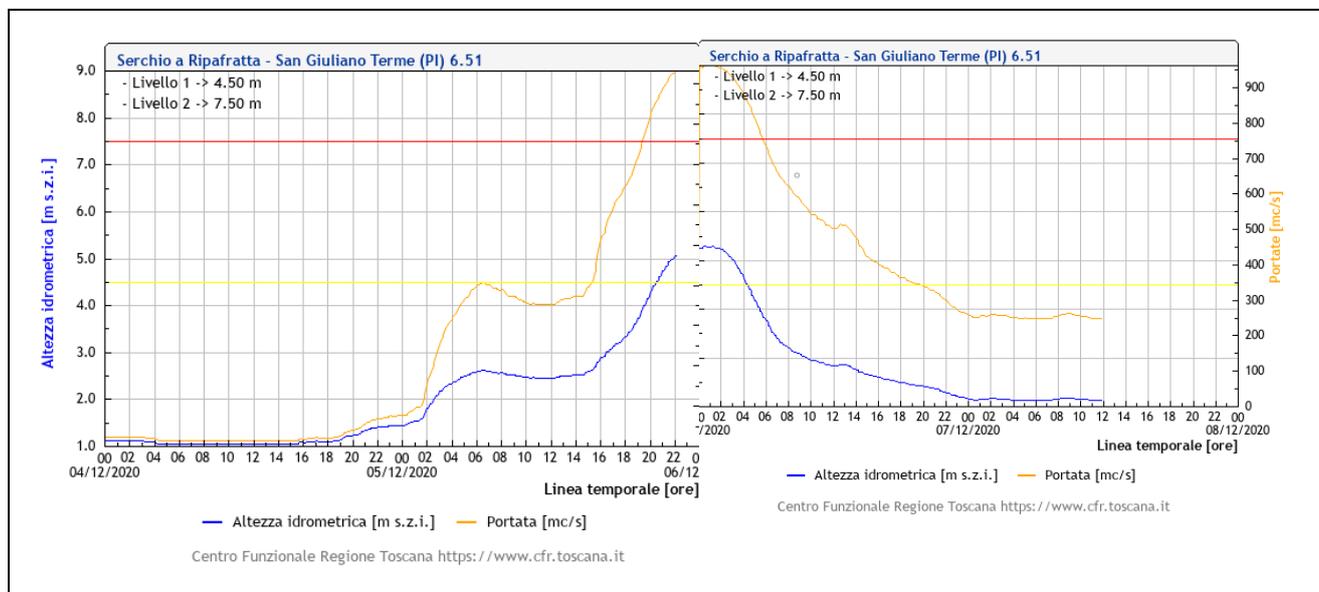
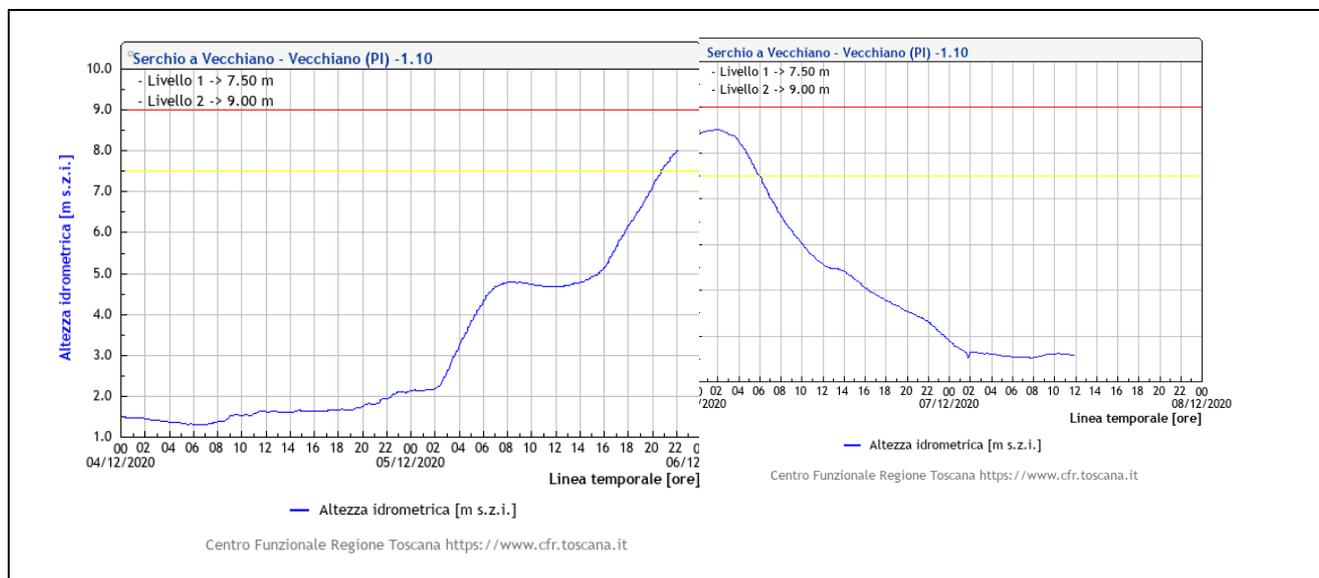
Tra i corsi d'acqua maggiori è rappresentativa la piena del Fiume Serchio che ha raggiunto la prima soglia di criticità idrometrica in tutte le stazioni del basso corso (Monte San Quirico, Ripafratta, Vecchiano). L'onda è stata caratterizzata da un primo ramo ascendente generato dalle piogge di venerdì e da un secondo ramo associato a quelle della giornata di sabato.

Nella sezione di Borgo a Mozzano la massima portata stimata è stata nell'ordine di 900 mc/s ed è transitata intorno alle 20:00 di sabato. Il colmo di piena del Torrente Lima è transitato con un po' di ritardo rispetto a tale orario e pertanto il massimo contributo proveniente dal bacino di tale corso d'acqua non si è sommato esattamente con quello dell'asta principale. I contributi degli interbacini di valle hanno portato i valori al colmo sul tratto finale del fiume a valori nell'ordine di 1.000 mc/s.

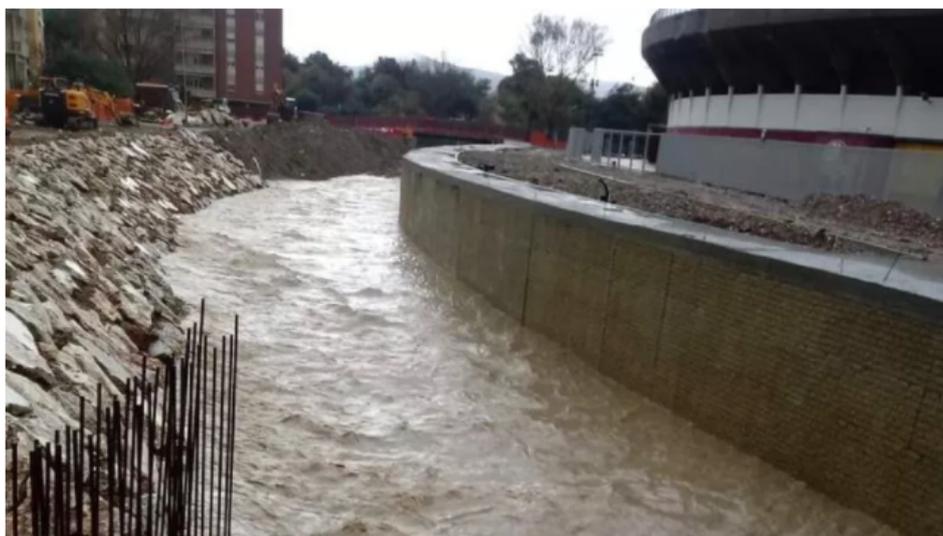
Particolare attenzione è stata dedicata ai tratti dei corsi d'acqua dove sono in atto interventi strutturali di mitigazione del rischio idraulico (come il rio Maggiore nella zona stadio riportato in figura).

Rio Maggiore in zona stadio: fonte "Il Tirreno"

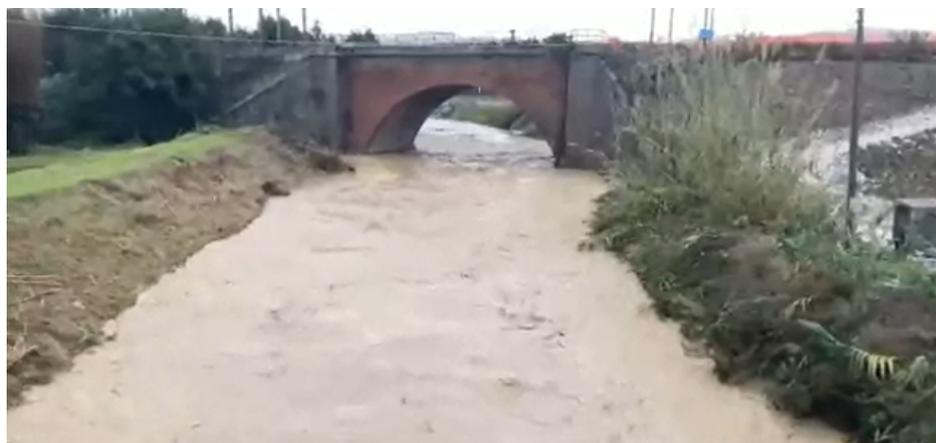
Rio Ardenza in piena: fonte "Il Tirreno"

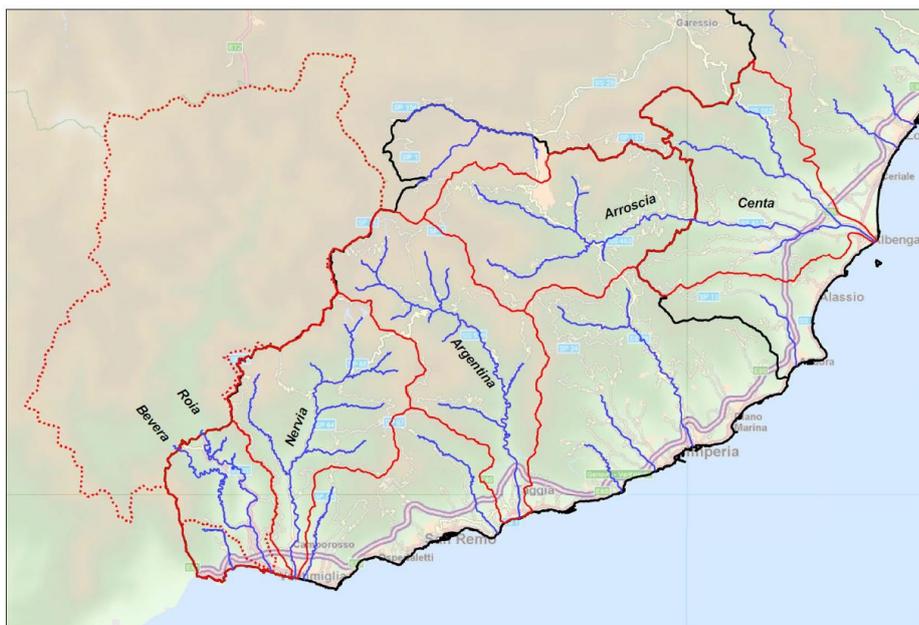
I bacini idrografici liguri colpiti sono quelli dei torrenti Roia (bacino transfrontaliero), Nervia, Argentina ed Arroscia. (vedi fig. 1)

*Fig. 1. I bacini liguri maggiormente interessati dagli effetti della tempesta "Alex".*

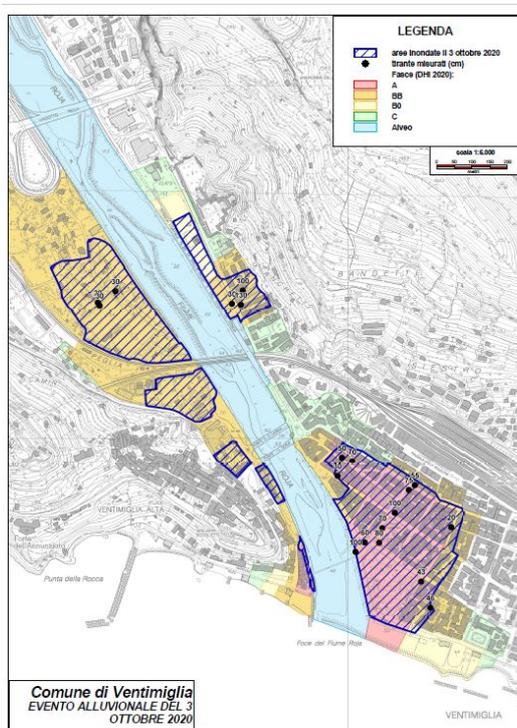
In figura 2 è riportata una planimetria indicante le aree esondate nell'evento, con una stima dei tiranti idrici verificatisi, sovrapposta con le fasce di esondabilità 50-ennale, 200-ennale e 500-ennale recentemente rideterminate da Regione Liguria. Gli effetti osservati fanno stimare il periodo di ritorno dell'evento di piena intorno ai 100 anni.

*Fig. 2 Tratto focivo del Fiume Roia – sovrapposizione tra aree inondate nell'evento e fasce di inondabilità.*

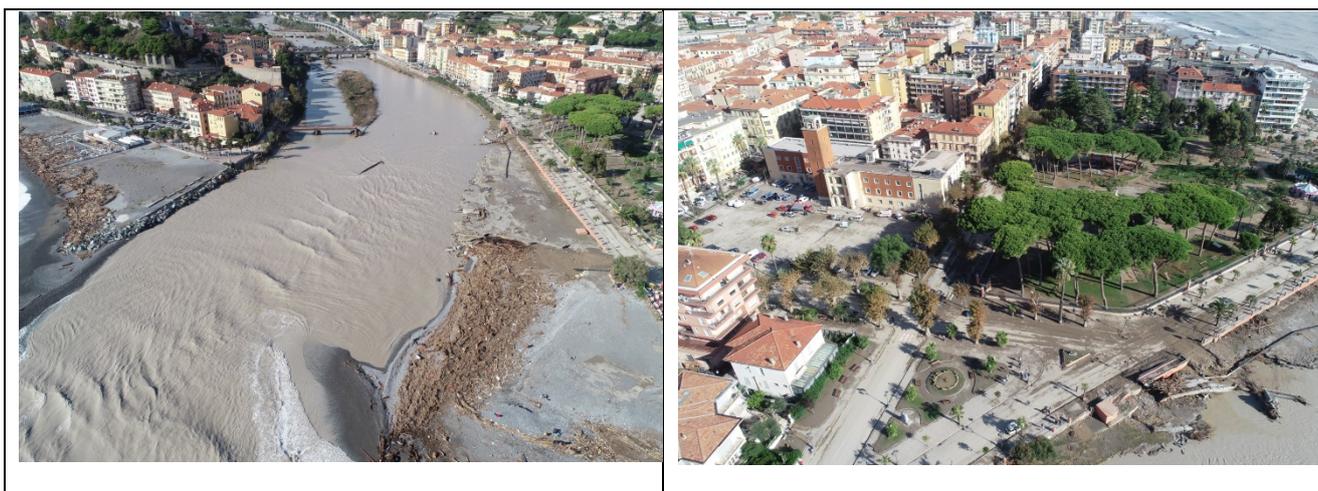
Nel seguito di riportano alcune immagini fotografiche scattate da drone delle stesse aree, che evidenziano l'entità degli effetti dell'esondazione.
