ANSV AGENZIA NAZIONALE PER LA SICUREZZA DEL VOLO

RELAZIONE D'INCHIESTA

INCIDENTI
occorsi ai velivoli VDS
Tecnam P92 Echo I-6092 San Gillio (vicinanze aviosuperficie Prealpi-Musinè di Pianezza- TO)
Tecnam P92 Echo I-6251 Favria (vicinanze aviosuperficie Pegasus di Busano- TO)
17 dicembre 2023.

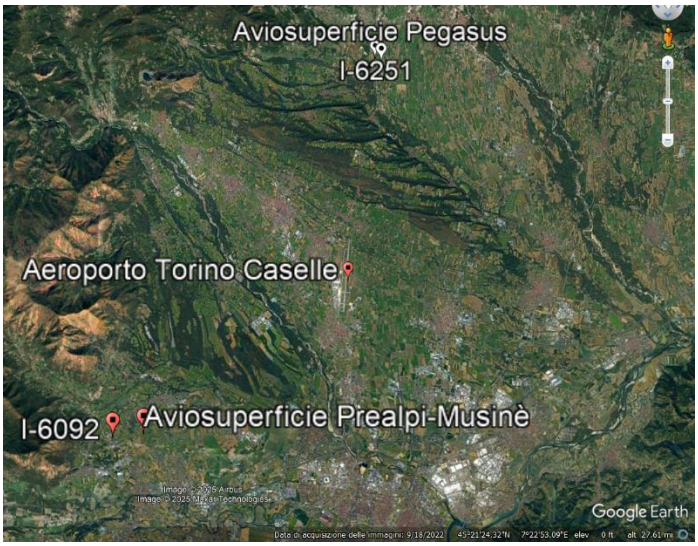
Figura 1: luoghi degli incidenti con riferimento alle aviosuperfici di destinazione: in basso il punto dell'incidente del P92 Echo marche I-6092 con prevista destinazione Aviosuperficie Prealpi-Musinè di Pianezza, in alto il punto dell'incidente del P92 Echo marche I-6251 con prevista destinazione Aviosuperficie Pegasus di Busano.

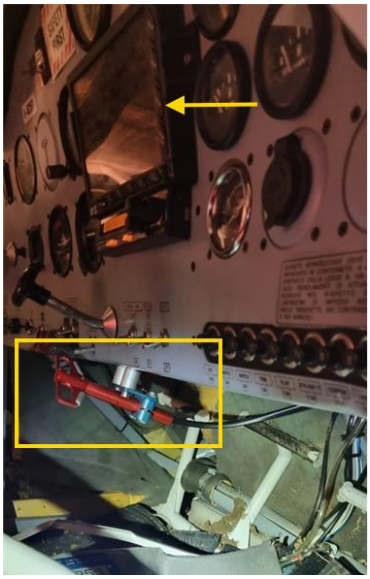
Foto 8: particolare del pannello strumenti. Si nota al centro, indicato dalla freccia il navigatore satellitare e, poco sotto all'interno del quadrato giallo, il comando di azionamento del paracadute balistico, privo di spina di sicurezza.

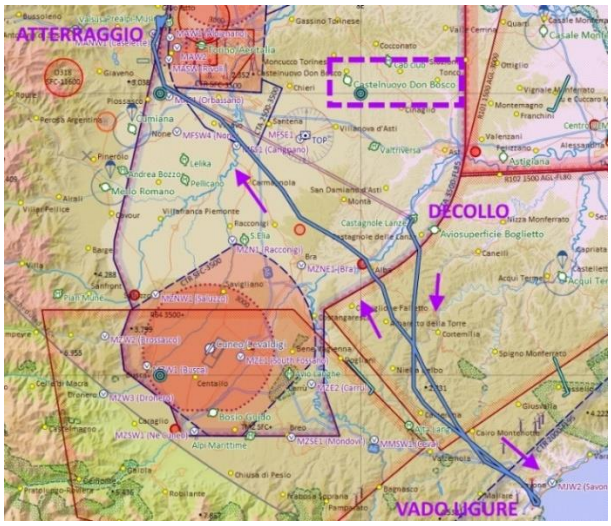
Figura 10: registrazione navigazione dell'I-6092, decollo da aviosuperficie Castagnole Lanze sorvolo del litorale ligure e punto dell'incidente a 1,4 km dalla aviosuperficie Prealpi-Musinè. Nel quadrato viola l'aviosuperficie di Castelnuovo Don Bosco (visualizzazione SkyDemon).

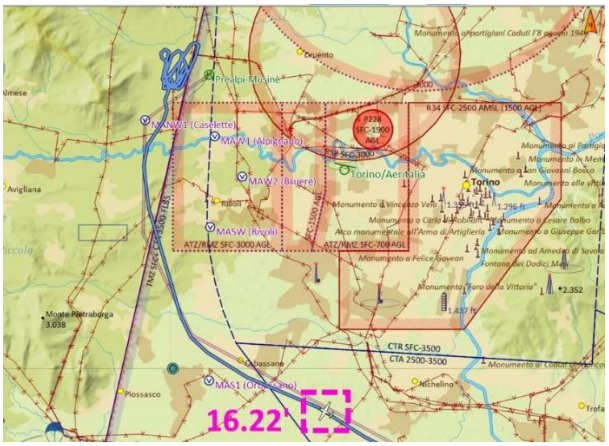
- alle ore 16.22', orario di scadenza delle effemeridi, il P92 Echo I-6092 era ancora a Sud Est di Orbassano ed era circa a 19 km a Sud dell'aviosuperficie di destinazione (Figura 11);

Figura 11: posizione dell' I-6092 all'orario 16.22', termine del crepuscolo serale civile e orario di scadenza delle effemeridi (visualizzazione SkyDemon).

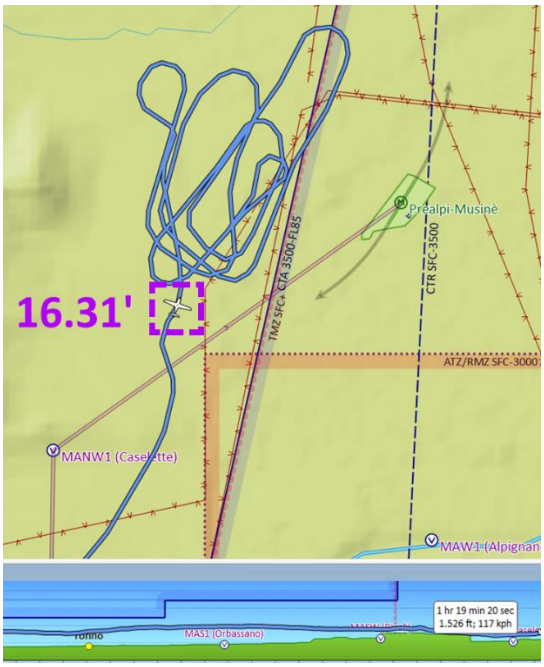
- alle 16.31', dopo 1 ora e 19 minuti di volo, l'aeromobile giungeva nei pressi del campo alla altitudine (GPS) di circa 1500 ft (Figura 12);

Figura 12: orario (16.31') di presentazione dell'I-6092 per l'avvicinamento all'aviosuperficie Prealpi-Musinè (visualizzazione SkyDemon).

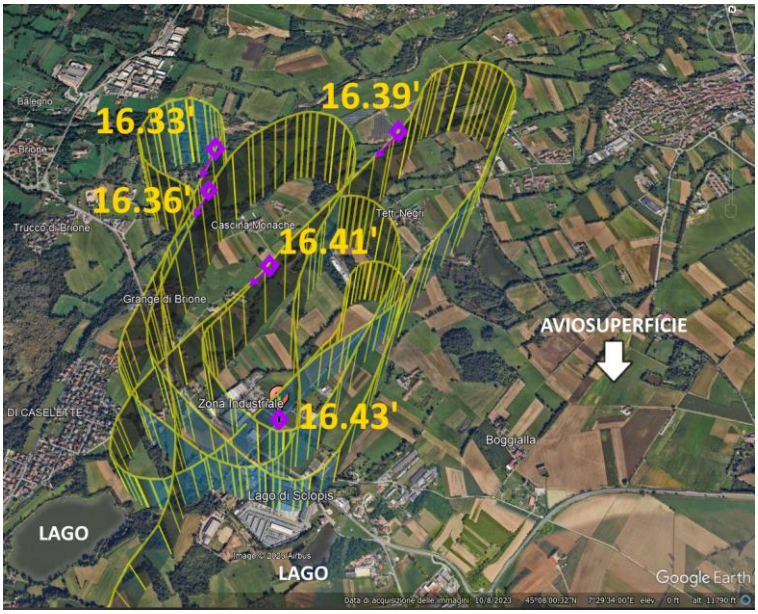
- alle ore 16.33' giungeva in prossimità della aviosuperficie, presentandosi 2 km ad Ovest del campo (Figura 13);
- alle 16.36', alle 16.39', ed alle 16.41' (Figura 13) si presentava nuovamente per tre volte con distanze variabili da 1 a 2 km ad Ovest dell'aviosuperficie;
- alla quinta circuitazione tentava infine un atterraggio alle 16.43' in punto di coordinate 45°07'21"N 7°30'08" E, corrispondente al punto in cui è stato rinvenuto il relitto, sito a 1,4 km dall'aviosuperficie (Figura 13).

Figura 13: plottato delle posizioni I-6092 e relativi orari ricavati dalla registrazione del volo da SkyDemon (su cartografia google Earth).

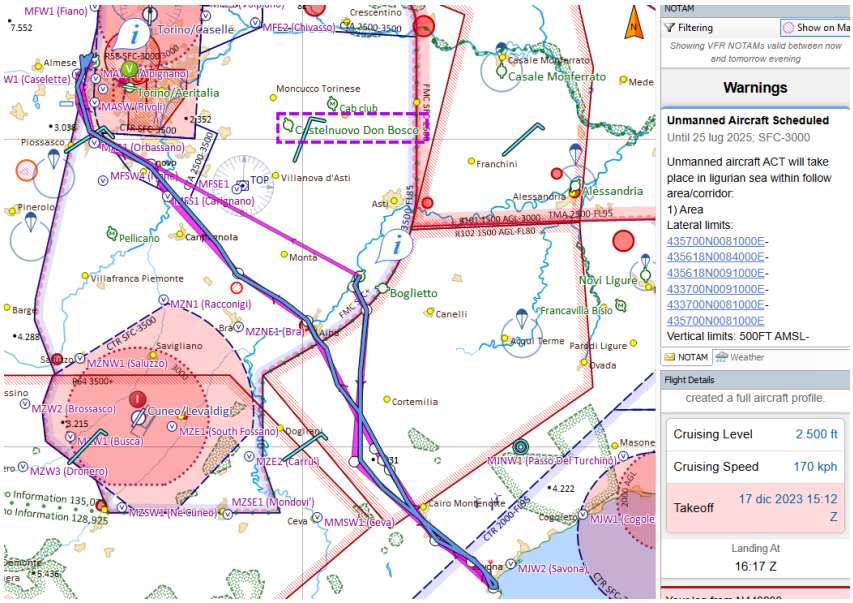
Per l'I-6092, la lunghezza del percorso Castagnole Lanze-Vado Ligure-aviosuperficie Prealpi Musinè è di 197 km. Ipotizzando l'impiego di una velocità di crociera indicata di 170 km/h[6] e una quota compresa tra 2000 e 3000 ft, il tempo necessario per l'effettuazione del volo è di 1 ora e 05 minuti. In considerazione del decollo effettuato alle 15.12' l'arrivo sulla verticale della aviosuperficie sarebbe stato alle 16'17' (Figura 14, circa 5' prima dello scadere delle effemeridi).

Figura 14: In blu la traccia del percorso volato da I-6092. In fucsia, sotto la traccia blu, la pianificazione del percorso con SkyDemon in ambito di indagini per la determinazione dei tempi di volo. Pianificata a 170 km/h ed in assenza di vento, con uno sviluppo di 197 km restituisce un tempo di volo di 1 ora e 05' da decollo a verticale aviosuperficie di destinazione. Nel quadrato viola l'aviosuperficie di Castelnuovo Don Bosco (visualizzazione SkyDemon). Pianificata a 150 km/h l'arrivo risulterebbe alle 16.26'

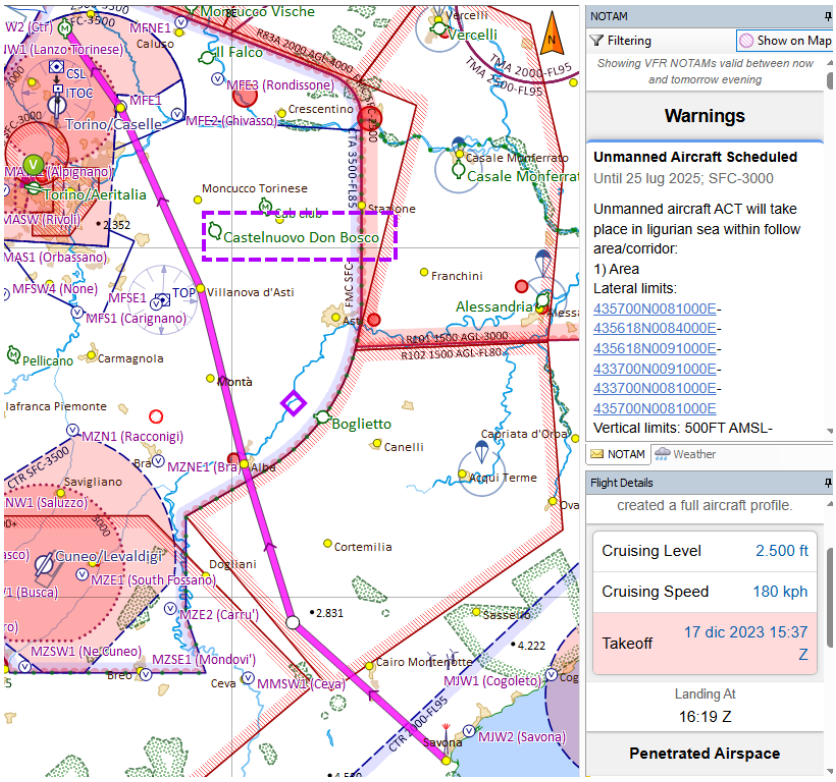
Anche in questo caso la simulazione considera assenza di vento e trascura le variazioni di velocità per le salite e le discese. Lo stimato di arrivo sull'aviosuperficie Pegasus è 16.19', circa 2' prima dello scadere delle effemeridi.

Figura 15: simulazione di pianificazione della navigazione di rientro sull'aviosuperficie Pegasus di Busano dopo un sorvolo di Vado alle 15.37' calcolata in assenza di vento e ad una velocità indicata di 180 km/h.
