AGENZIA NAZIONALE
PER LA SICUREZZA DEL VOLO

RELAZIONE D'INCHIESTA

INCONVENIENTE GRAVE
occorso al velivolo
B737-8200 marche di identificazione EI-IGI,
in località Aeroporto Caravaggio (Orio al Serio – Bergamo),
1° ottobre 2024

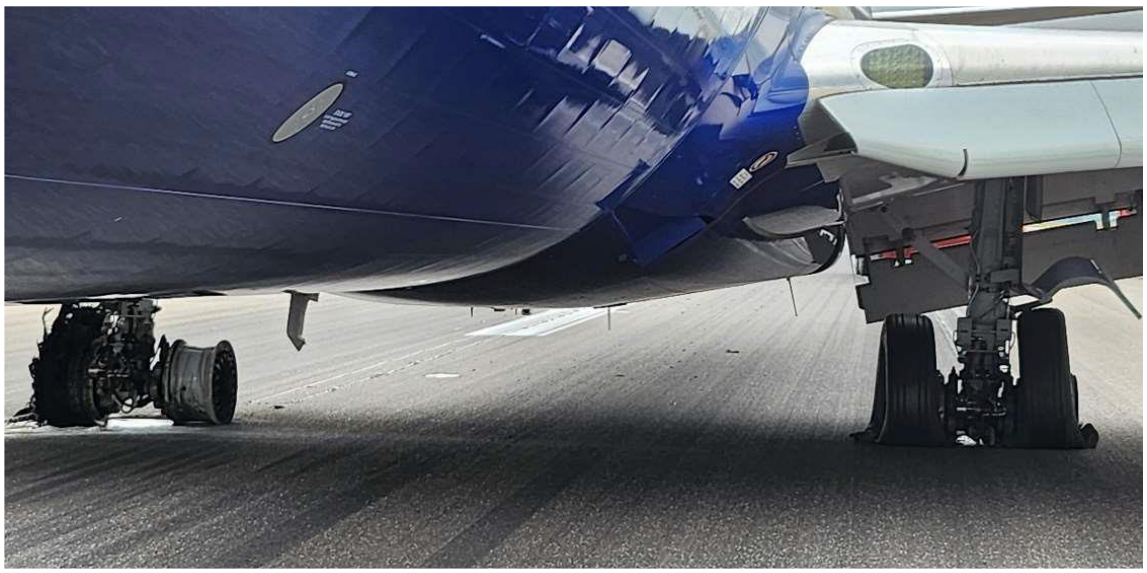
I 4 pneumatici del carrello principale risultavano esplosi e le ruote 1, 2 e 3 mostravano un considerevole danneggiamento dovuto al consumo per attrito con la pista, maggiore sulla 1, minore sulle altre due.

Ulteriori danni sono stati rilevati al carrello principale, agli attuatori delle superfici aerodinamiche dell'ala destra, alle superfici aerodinamiche stesse (immediatamente dietro al carrello) e sulla fusoliera lato destro.

Foto 1: vista posteriore aeromobile a seguito dell'evento (fonte SACBO).

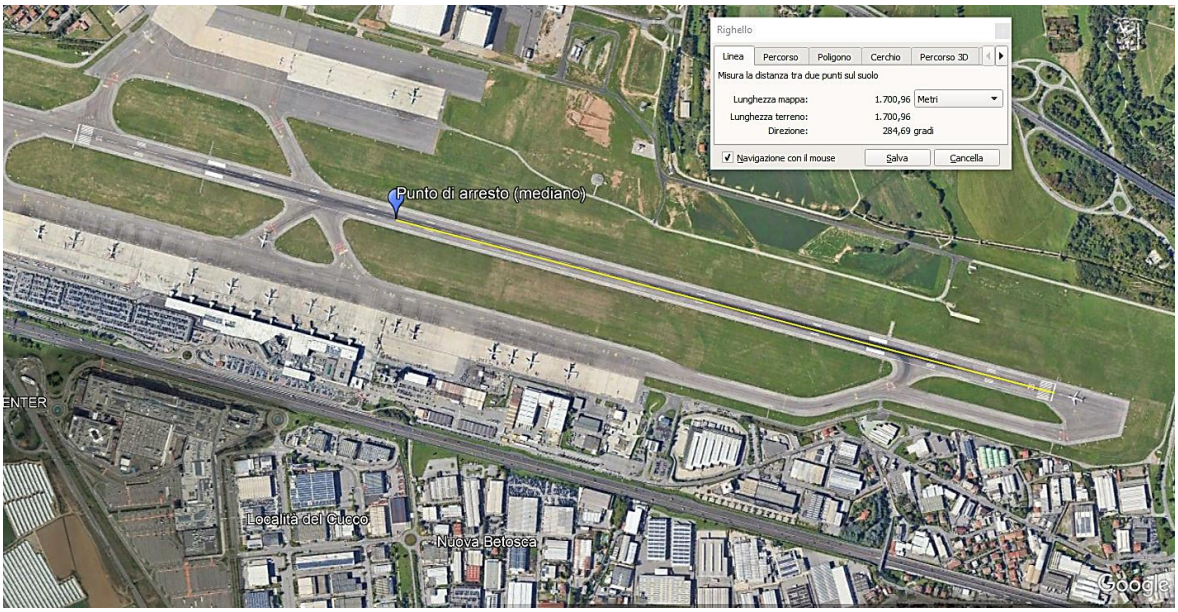
L'aeromobile si è arrestato sulla RWY28, a circa 1700 m dalla THR28, nel punto di coordinate 45°40'06,982" N 009°42'09,859" E.

I rilievi in pista sono stati effettuati dal gestore aeroportuale che provvedeva poi ad effettuare le riparazioni al manto bituminoso danneggiato.

Immagine 1: punto di arresto del velivolo sulla pista e distanza dalla threshold (Fonte SACBO).

Completata la riparazione, per rispettare i tempi di attesa relativi al consolidamento delle riparazioni effettuate, l'apertura della pista avveniva alle 17:26.

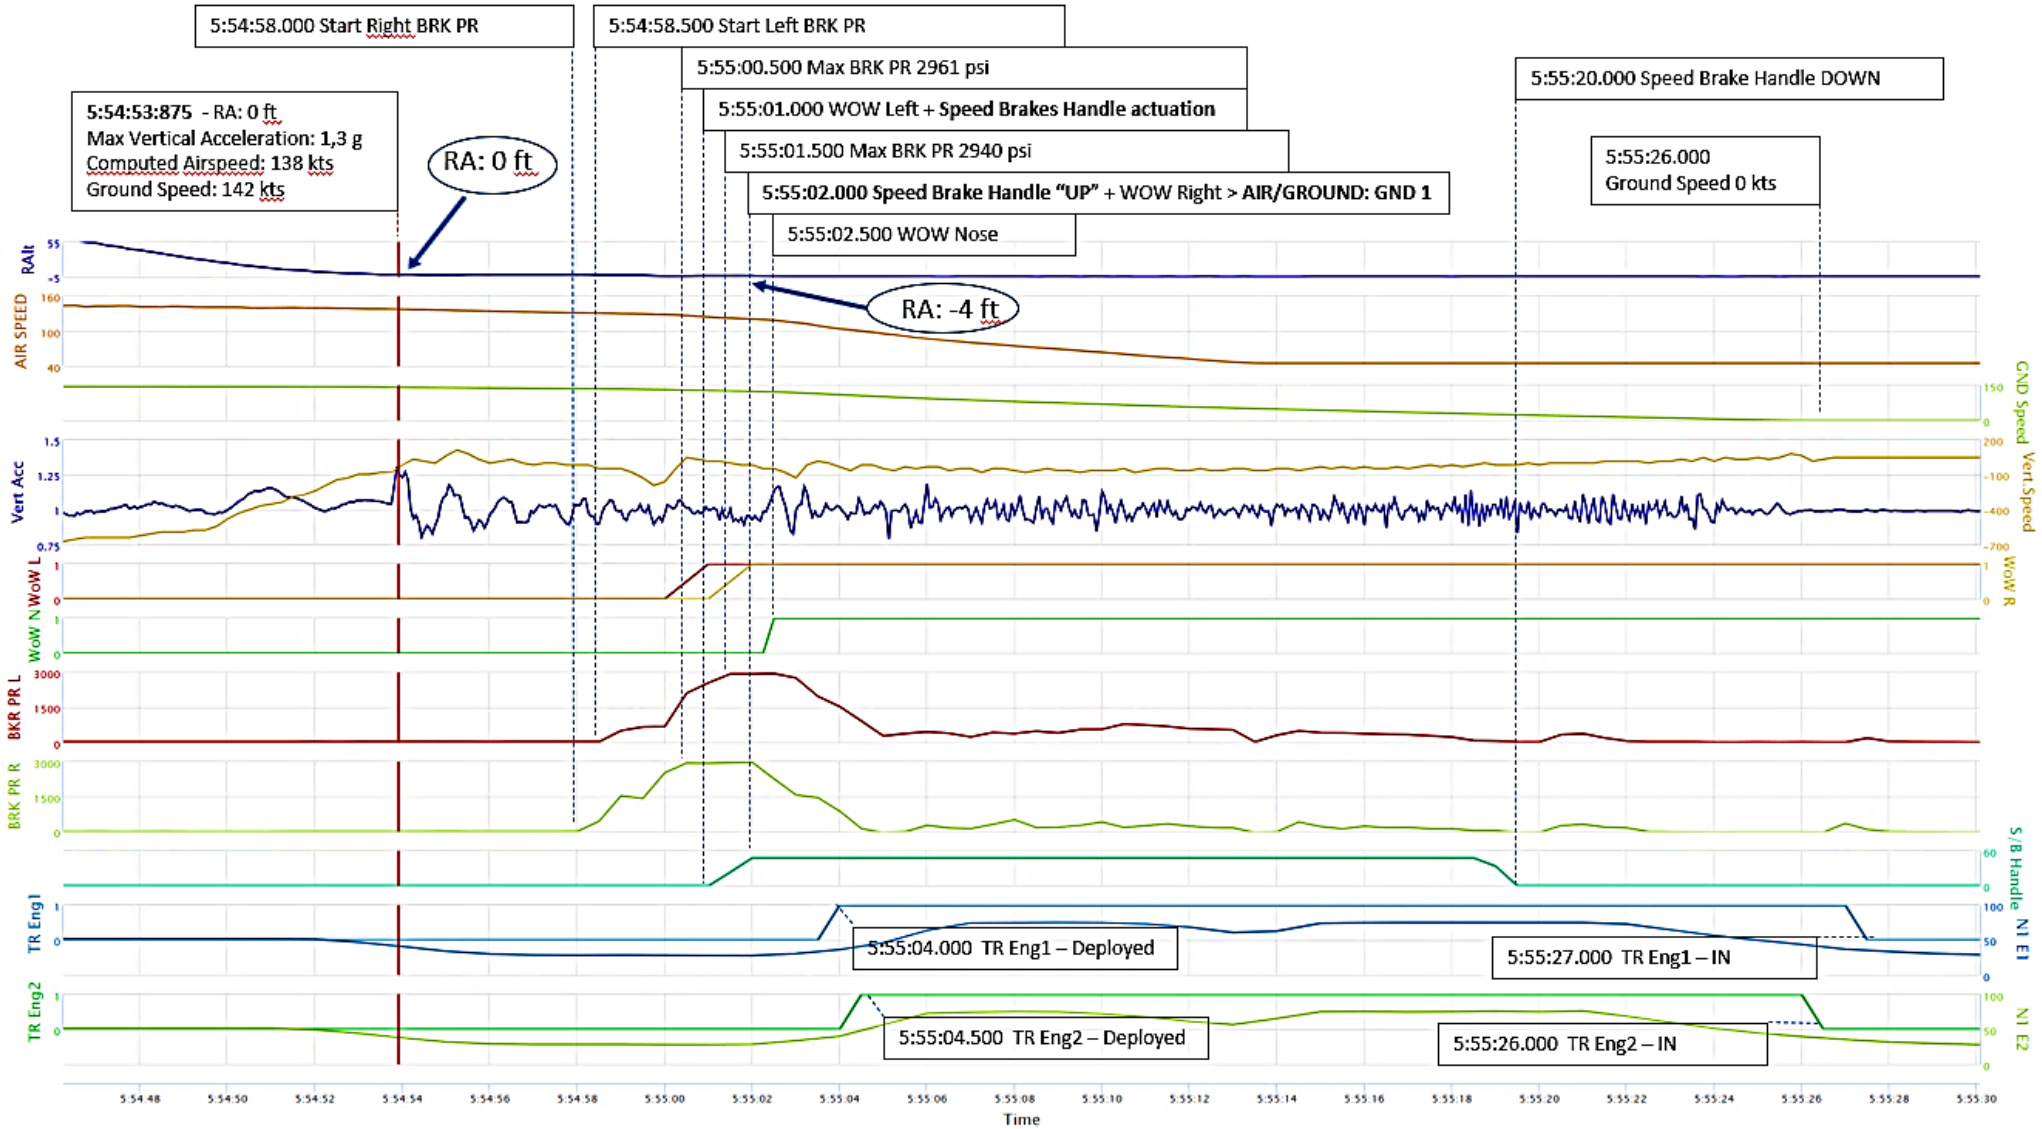
Al tempo 05:54:47, il velivolo si trovava ad una quota dalla pista di 55 ft, con A/T e A/P disconnessi, correttamente configurato (Gear DOWN, Flap a 40°), stabile sulla traiettoria prevista dall'avvicinamento di precisione (ILS) e parametri di volo nei limiti previsti.

Figura 14: parametri di interesse dalla fase dal corto finale sino al fermo in pista (fonte dati: FDR).

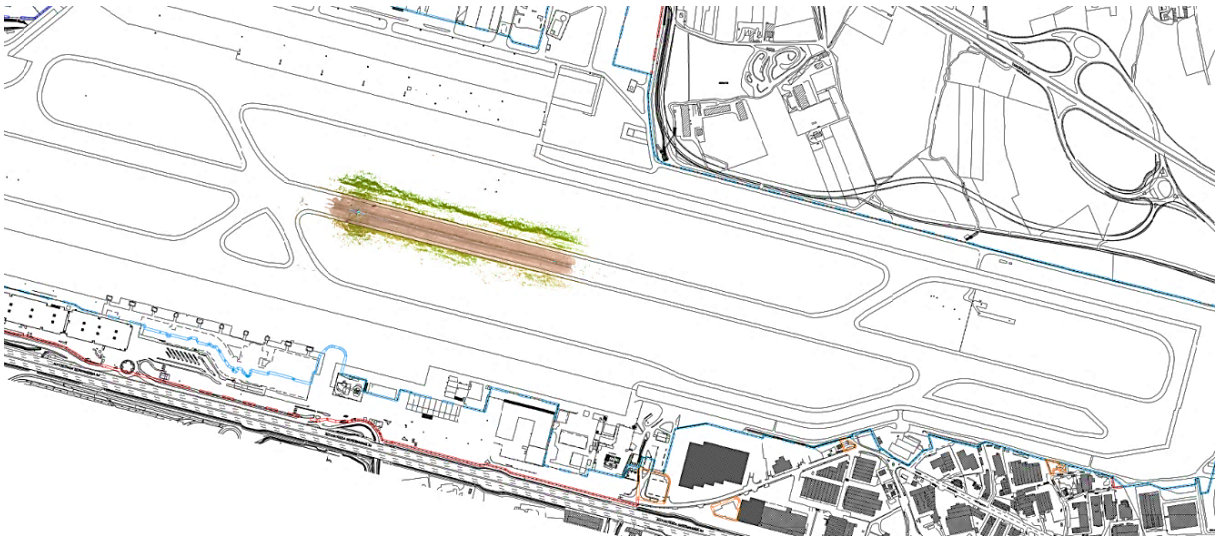
In particolare, risulta evidente il distacco di due pneumatici del carrello destro. La distribuzione dei detriti è mostrata nella figura che segue.

Figura 15: illustrazione della distribuzione dei detriti sulla pista (Fonte SACBO).

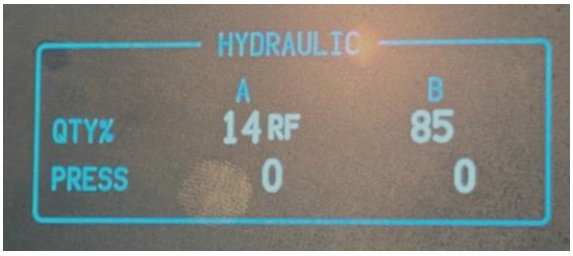
La schermata dell'impianto A indicava 14RF (RF: *refill*) e l'impianto B indicava 85%.

Foto 24: indicazioni relative agli impianti idraulici.

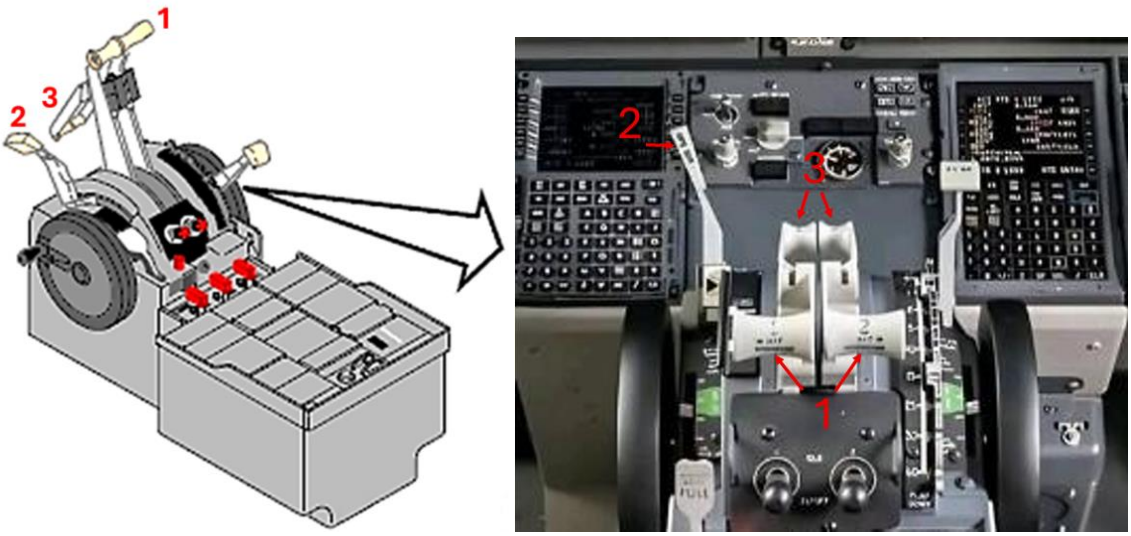
Figura 17: sequenza temporale di azioni che il PF (nel nostro caso il CPT/CM1) deve effettuare durante un atterraggio senza antiskid.

1. il PF, inizia la “flare” a circa 20 ft dalla pista e posiziona le thrust levers su idle (anche se i motori rimangono su Approach Idle sino al WOW (leve n. 1 nella figura che segue);
2. immediatamente dopo il contatto, sposta la mano dalle thrust levers sulla leva degli speedbrakes, per estrarli manualmente (leve n. 2);
3. una volta estratti completamente gli spoiler/speedbrake, controllati dal PM (Call-out: “SPEED BRAKE UP”), il PF sposta la mano sulle leve di comando dei reverse (leve n. 3), applicando una continua leggera pressione sulle e attendendo il consenso del WOW per lo sblocco degli interlock. Contestualmente il PM controlla ed effettua le chiamate standard per la disponibilità dei singoli reverse, cui segue l’applicazione della potenza di reverse ritenuta necessaria da parte del PF;

4. il PF deve seguire e accompagnare l’abbassamento del ruotino anteriore e, con questo a terra, applicare ai freni una leggera e continua pressione, eventualmente incrementandola in funzione della effettiva riduzione della velocità al suolo.
