# **RELAZIONE D'INCHIESTA**

**INCIDENTE  
occorso all'aeromobile  
Pilatus PC-6/B2-H4 marche di identificazione I-HSKC,  
nei pressi dell'aeroporto di Ravenna,  
14 maggio 2021**

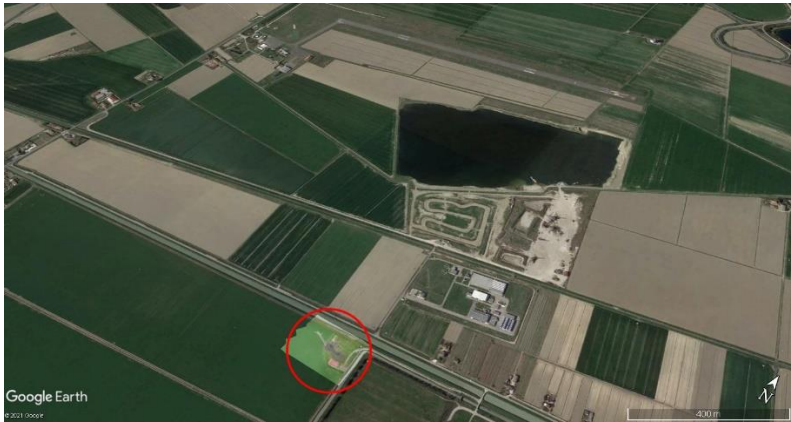
Foto 10: posizione del relitto principale (evidenziata dal cerchio rosso, trasposizione ortofoto VVF su mappa Google Earth) in relazione all’aeroporto (in alto).

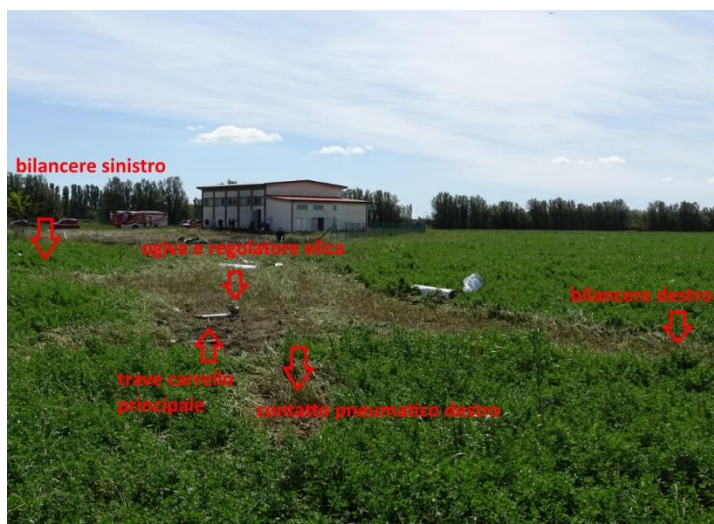
Foto 11: posizione dei vari reperti.

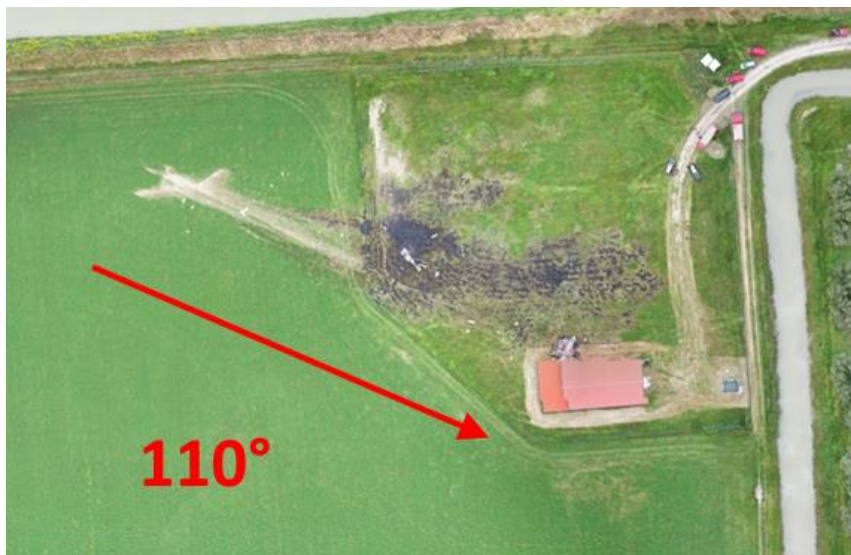
Foto 12: immagine ripresa dal drone VVF. Evidenziata la direzione della traiettoria dell'aeromobile dopo l'impatto.

Nell'area dove è avvenuto il primo impatto con il suolo era evidente il solco del contatto del carrello principale destro e della estremità della semiala destra (in tracce al suolo).

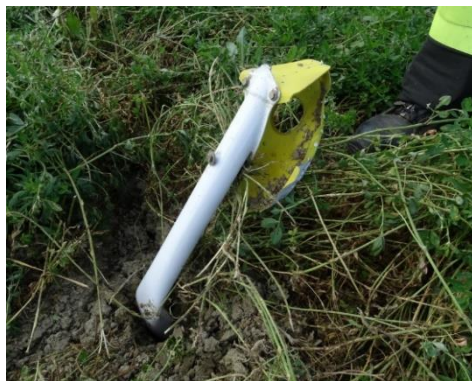
Foto 13: il bilanciere dell'alettone della semi-ala destra.

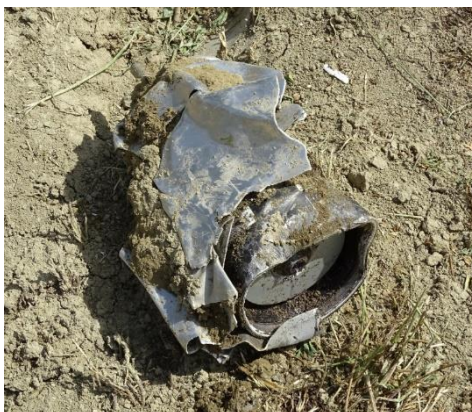
Foto 14: il regolatore del passo dell'elica.

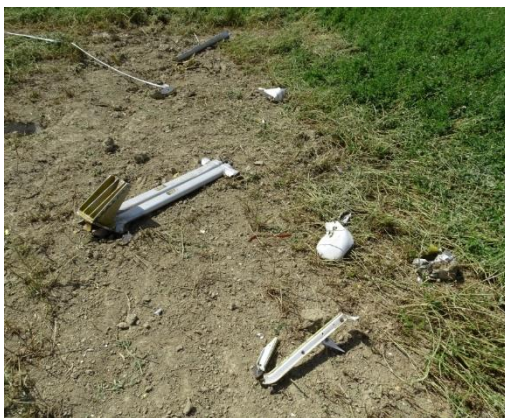
Foto 15: la trave superiore del carrello principale.

Il carrello principale ha ceduto sul punto d'impatto iniziale, in prossimità del quale è stato rinvenuto il trave longitudinale sul quale si innestano le gambe di forza.

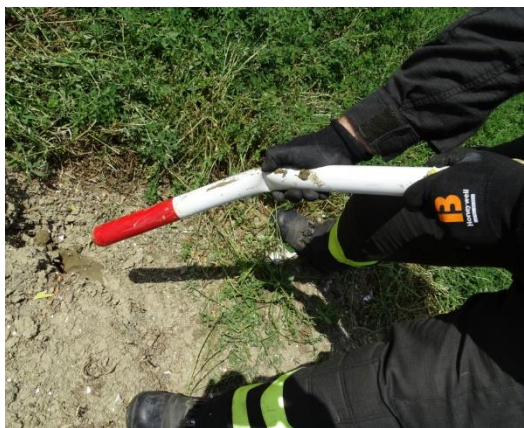
Foto 16: bilanciere dell'alettone della semiala sinistra estratto dal suolo.

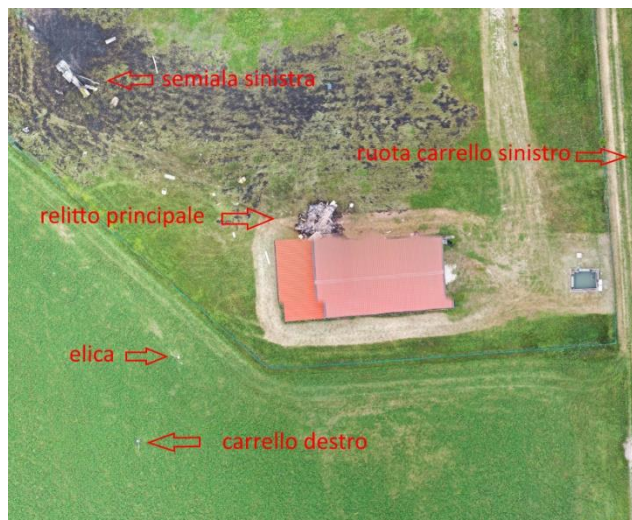
Circa 40 metri dopo il punto del primo impatto, si rinvenivano i primi segni dell'incendio. Prima della recinzione ed alcuni metri a destra dalla traiettoria dell'aeroplano venivano rinvenute le porzioni di due pale separate dal complessivo dell'elica.

Foto 17: georeferenziazione da ortofoto drone VVF con evidenza di alcune parti significative.

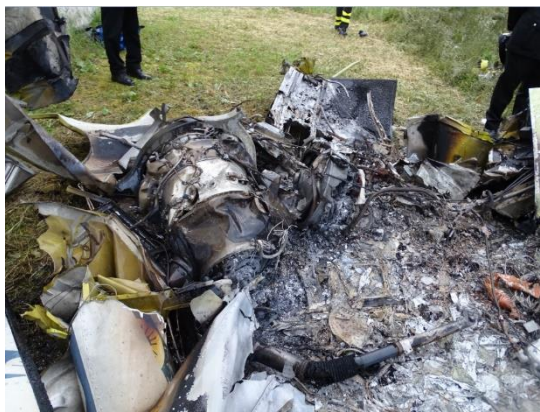
La parte principale del relitto era costituita dal propulsore privo dell'elica, parte della fusoliera e della semiala destra e piani di coda.

Foto 19: i resti della parte anteriore del velivolo e del motore.

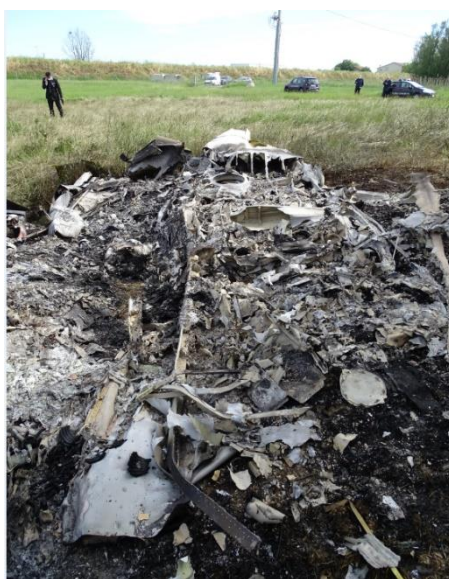
La semiala destra si presentava altamente distrutta dall'impatto e dall'incendio.

Foto 20: la semi-ala destra in corrispondenza della parte principale del relitto.

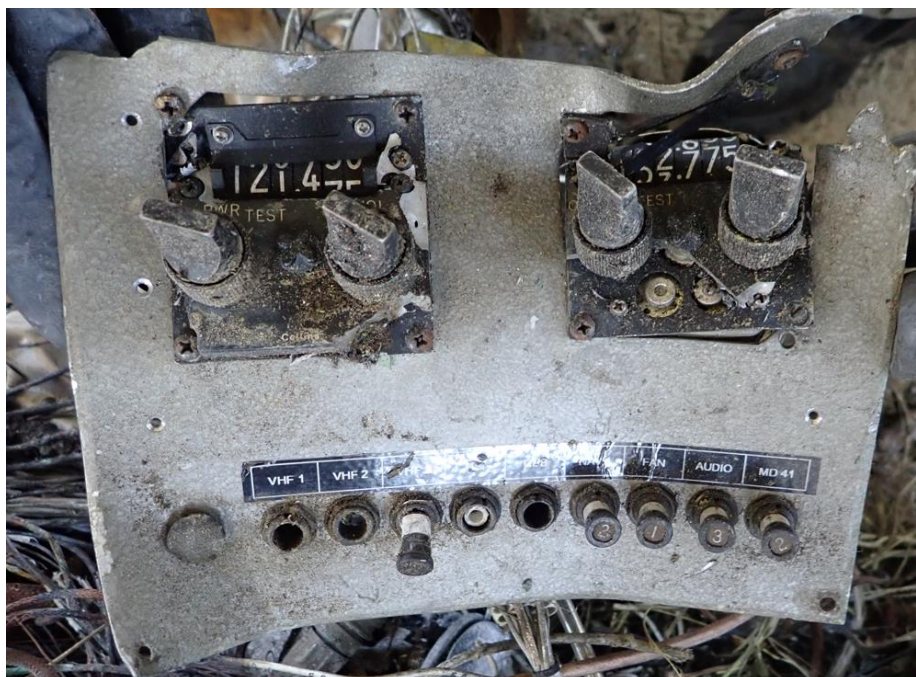
Il pannello radio (del tipo analogico meccanico) indicava la frequenza VHF 1 impostata su un valore intermedio tra 121.450 e 121.475 Mhz (quinto e sesto digit tra 50 e 75) e la VHF 2 impostata sulla frequenza tra 132.775 e 133.775 Mhz (terzo digit tra 2 e 3). La frequenza 133.775 (VHF 2) corrisponde alla frequenza di Bologna APP, contattata nel corso del volo precedente a quello dell'incidente dal precedente equipaggio. La frequenza di Ravenna Radio è 123.505 Mhz.

Foto 21: dettaglio dei pannelli VHF 1 a sinistra e VHF 2 a destra.

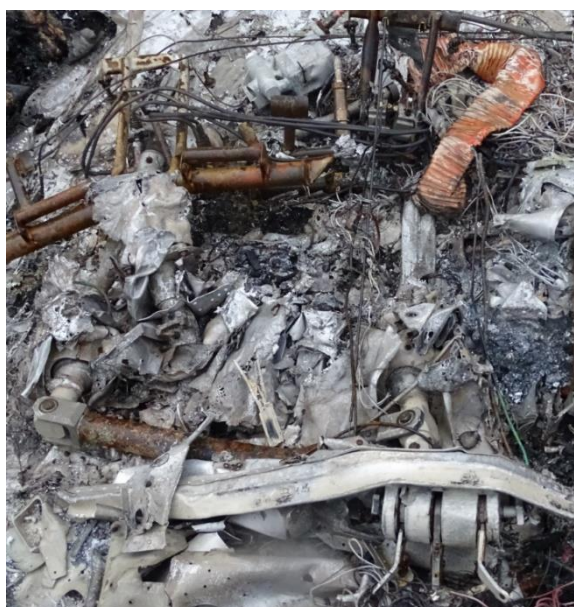
I comandi del gruppo manette non risultavano più vincolati ai rispettivi leverismi.

Foto 22: gruppo manette, cloche e pedaliera.

I gruppi dei comandi di volo, rispettivamente la pedaliera e le due barre di comando venivano rinvenuti separati dalle rispettive linee. Le barre di comando non presentavano più le rispettive impugnature. Un solo frammento di impugnatura della barra di comando è stato rinvenuto pochi metri prima del punto di arresto dell'aeroplano.

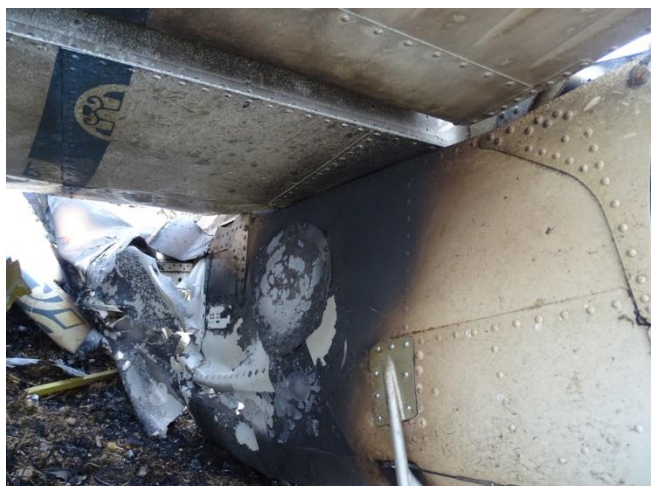
La posizione del motore elettrico del trim dello stabilizzatore è stata fotografata, ma la posizione difficilmente accessibile e la presenza della protezione in gomma posta sul braccetto dell'attuatore non consentivano di determinarne con sufficiente accuratezza il grado di estensione. Particolare cura è stata rivolta in fase di spostamento del relitto a preservarne la posizione originaria in modo da permetterne la misurazione.

Foto 25: posizione dello stabilizzatore, lato sinistro.

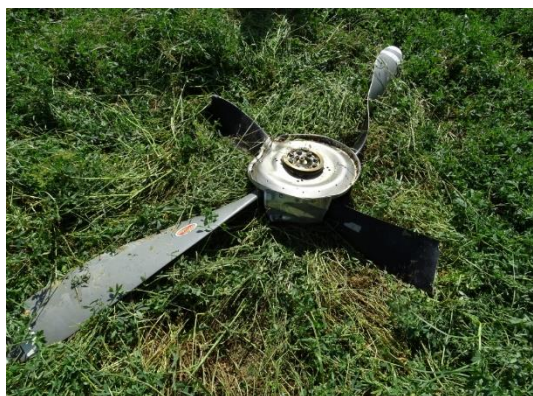
L'elica presentava due pale spezzate a circa un terzo della lunghezza e tutte presentavano evidenti deformazioni, indicazione di rotazione all'impatto. Le pale, essendosi il sistema di regolazione del passo separato dall'elica al primo contatto con il suolo, erano posizionate a differenti angoli di pitch e non è stato possibile determinarne la posizione all'impatto.

Foto 26: vista posteriore dell'elica.

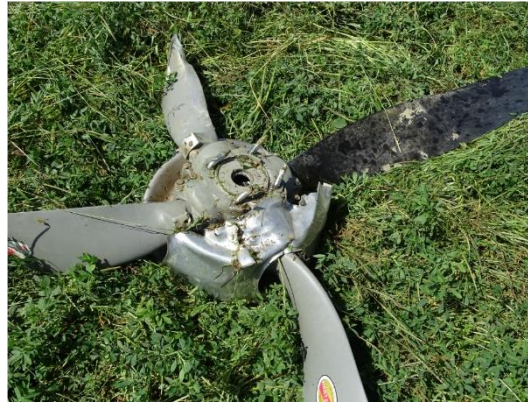
Foto 27: vista frontale dell'elica.

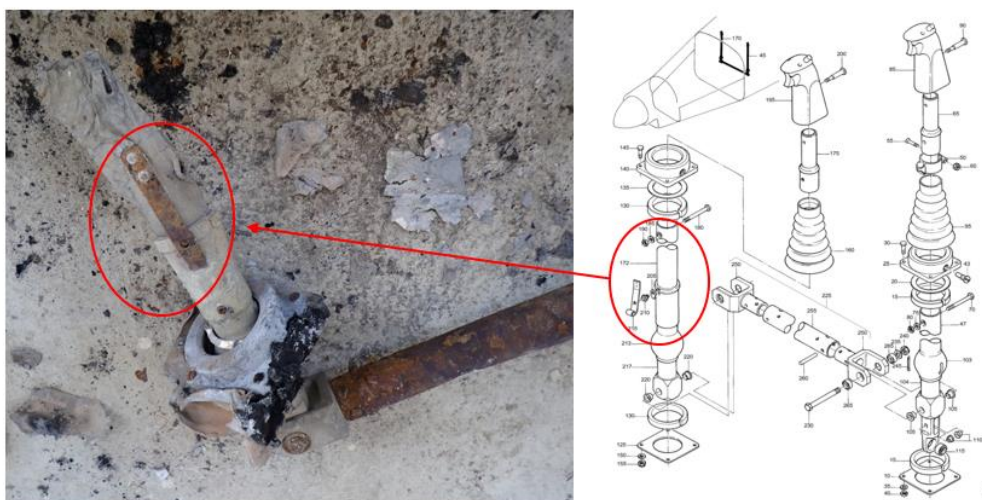
È stata rinvenuta la porzione inferiore delle barre di comando, che includeva anche una porzione della barra lato copilota.

Foto 28: porzione della barra di comando lato copilota.

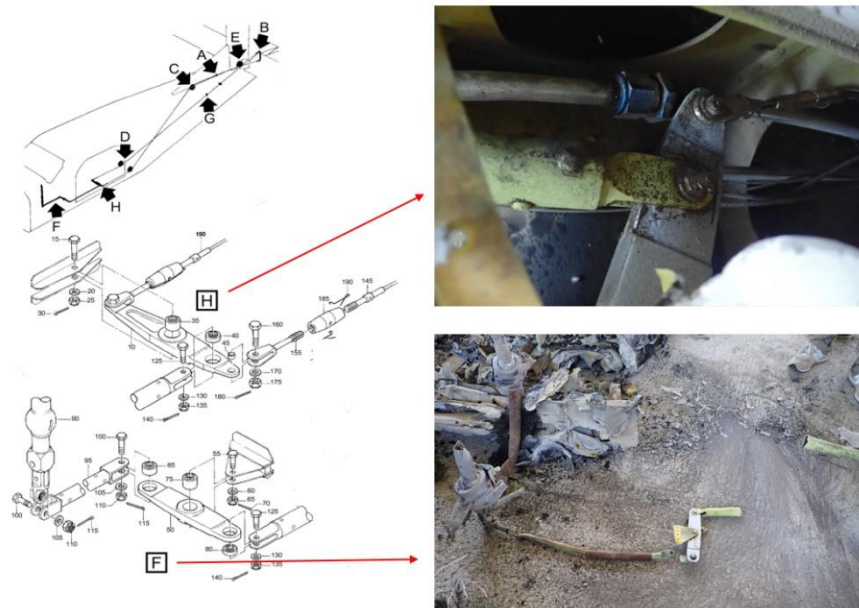
La linea di aste e leverismi costituenti il comando dell'elevatore, fratturate e danneggiate, sono state parzialmente ricomposte osservando per quanto possibile come la continuità del comando fosse presente all'impatto.

Foto 29: aste e leverismo relativi al comando dell'elevatore comprensivi della porzione delle barre di comando.

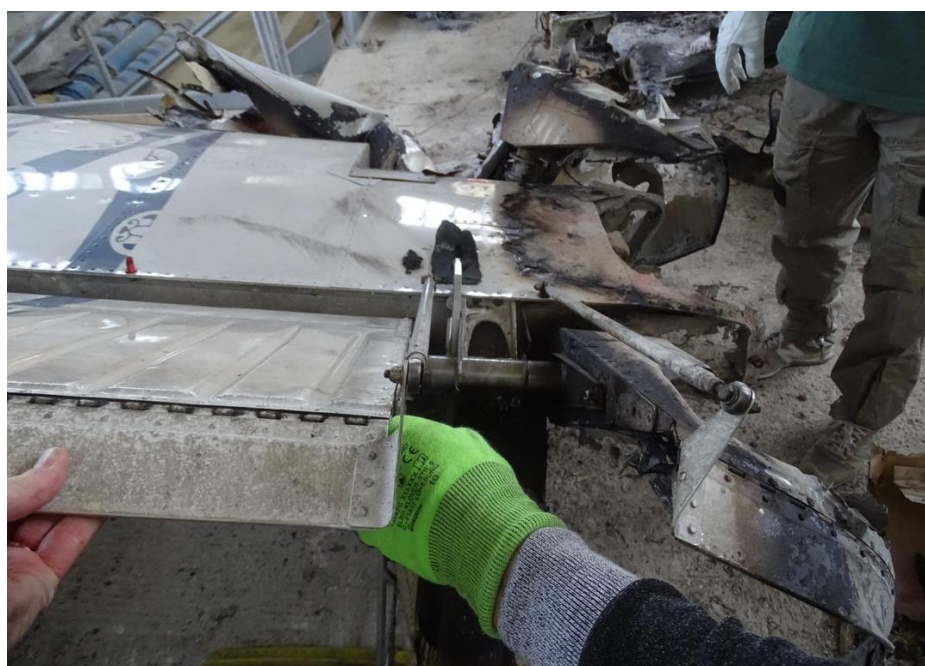
L'elevatore sinistro era ancora vincolato allo stabilizzatore e presentava danni da impatto con orientamento laterale delle forze che ne hanno causato la deformazione. La estremità esterna (*horn*) ancora contenente al suo interno il contrappeso di bilanciamento, è stata rinvenuta separata. Il meccanismo di *bilanciamento* ed il supporto interno dell'elevatore comprensivo del meccanismo di controllo della superficie erano intatti.

Foto 30: particolare del meccanismo di bilanciamento (*elevator balance tab*).

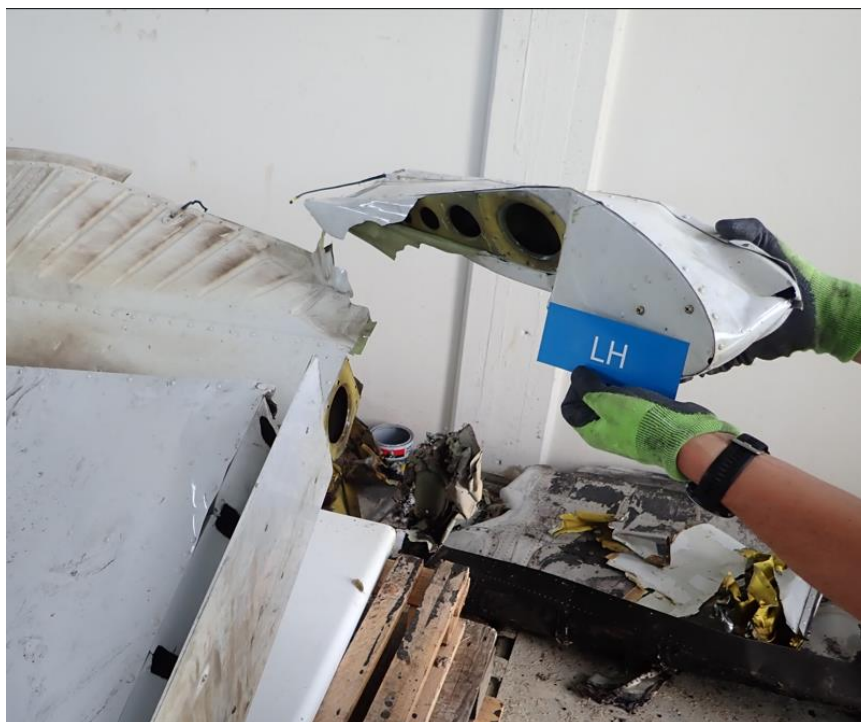
Foto 31: estremità sinistra dell'elevatore contenente all'interno il contrappeso.

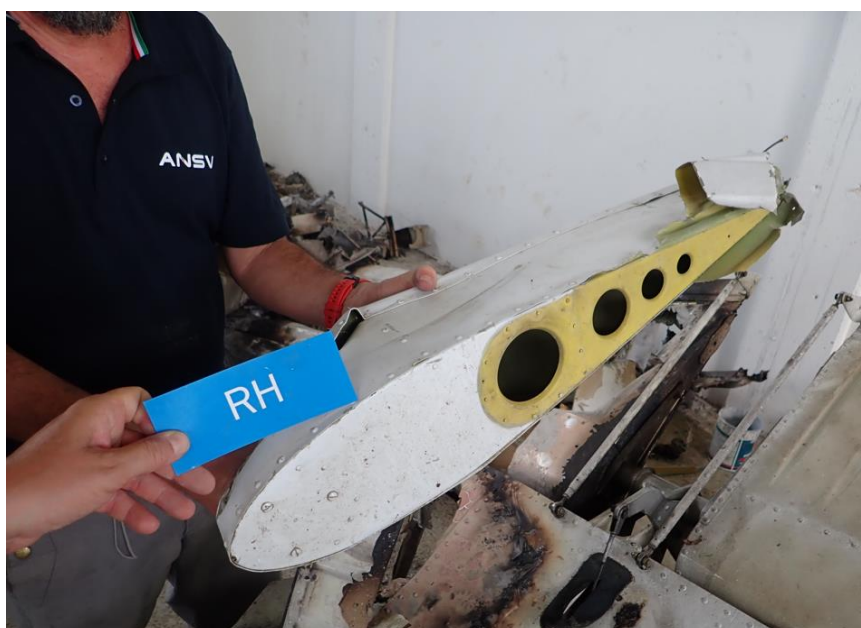
L'elevatore destro presentava un grado di distruzione pressoché totale della superficie ma anche in questo caso il meccanismo *Flettner* ed il supporto interno erano ancora presenti e vincolati allo stabilizzatore orizzontale. La estremità esterna (*horn*) anch'essa separata dall'elevatore presentava il contrappeso di bilanciamento ancora vincolato al suo interno.

Foto 32: estremità destra dell'elevatore contenente all'interno il contrappeso.

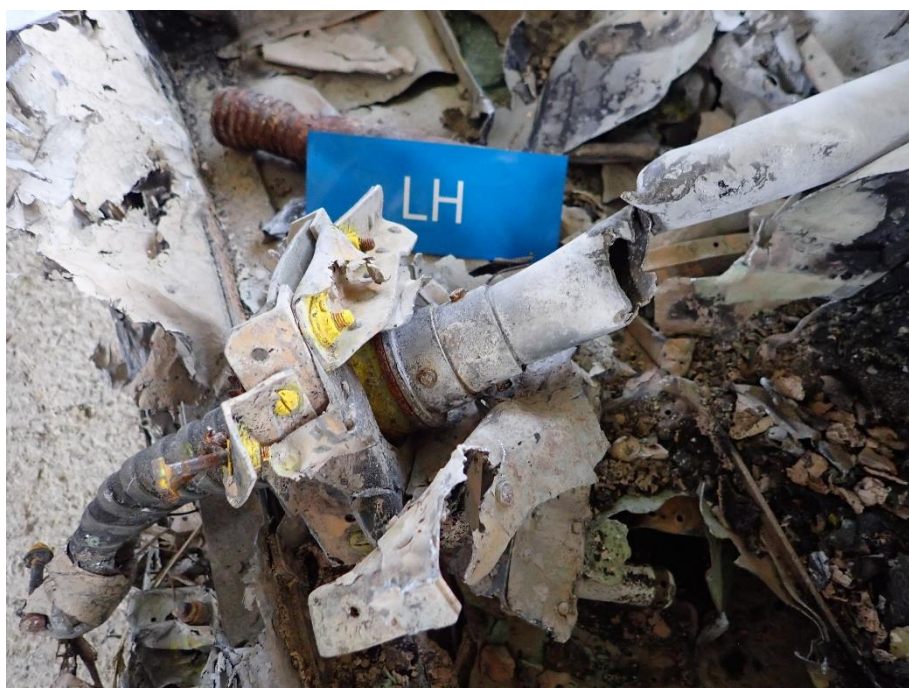
Gli attuatori dei flap sinistro e destro sono stati entrambi rinvenuti (il sinistro ancora parzialmente solidale alla semiala, il destro separato). La misura di estensione della madre vite era corrispondente alla posizione di flap completamente retratti.

Foto 33: attuatore meccanico del flap sinistro.

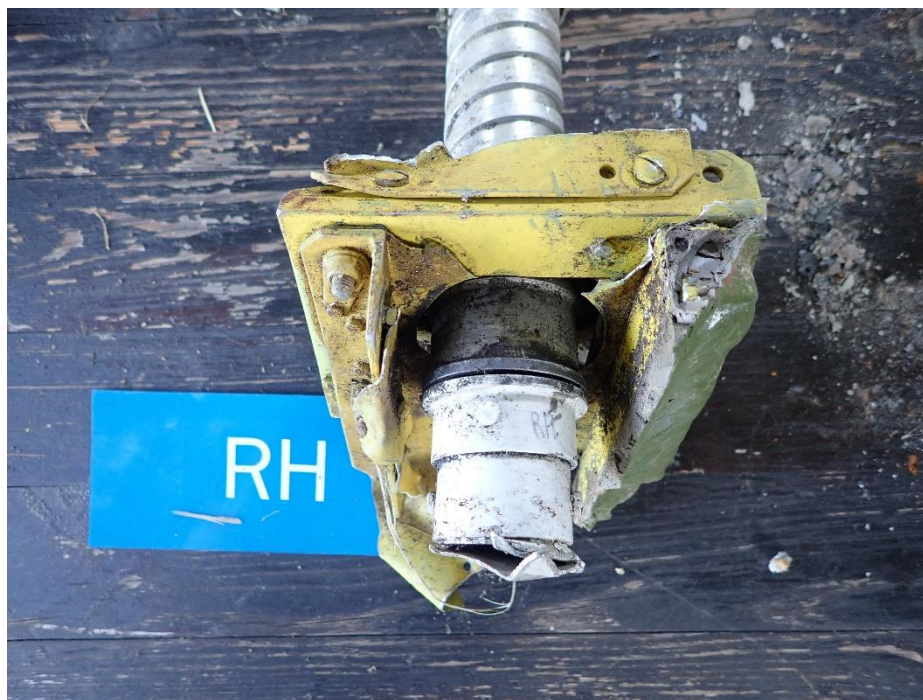
Foto 34: attuatore meccanico del flap destro.

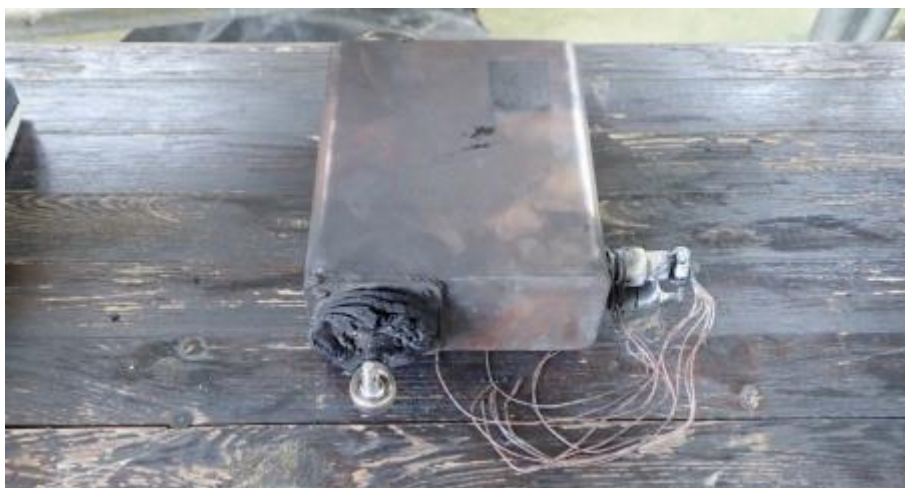
Si è provveduto quindi alla misurazione del grado di estensione del pistone. Questo risultava essere pari a 46 mm che corrisponde alla completa retrazione dell'attuatore ed alla conseguente posizione *full down* del *pitch trim*.

Foto 38: attuatore lineare del pitch trim (*Electromech Technologies 483-3 dual motor driven linear actuator*).

- La posizione degli attuatori a vite dei flap indica che questi erano stati completamente retratti.
- L'attuatore del pitch trim è stato recuperato ed è stato trovato in una posizione che corrisponde alla posizione completamente a picchiare (bordo di uscita dello stabilizzatore orizzontale orientato verso il basso).

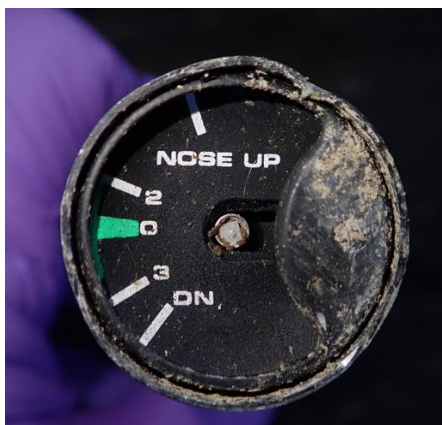
L'indicatore del *pitch trim* è stato rinvenuto privo della lancetta e con il vetro protettivo rotto. Non erano apprezzabili, anche mediante uso di lente di ingrandimento, segni sul quadrante indicativi di un contatto con la lancetta.

Foto 40: indicatore del *pitch trim* privo di lancetta.

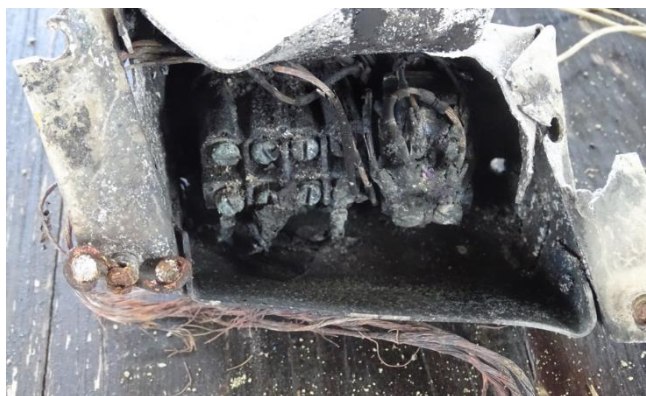
Il *pitch trim interrupt switch panel* e relative connessioni elettriche era altamente danneggiato dal fuoco. La posizione dell'interruttore così come rinvenuto, ovvero danneggiato e mancante di guardiola, completamente bruciata, era corrispondente alla posizione normale (*trim interrupt switch* non attivato).

Foto 42: particolare della parte posteriore del pannello che evidenzia i danni conseguenti l'impatto e l'incendio.

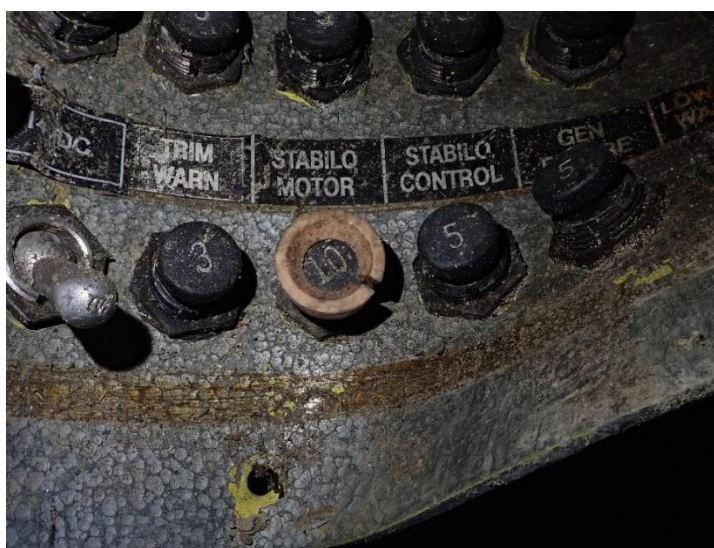
Foto 44: particolare del pannello dei *circuit breaker* con interruttori da 10 AMP dell'attuatore del trim dello stabilizzatore o pitch trim. la parte posteriore era completamente mancante e pertanto gli interruttori erano liberi di muoversi e pertanto privi di valenza investigativa.

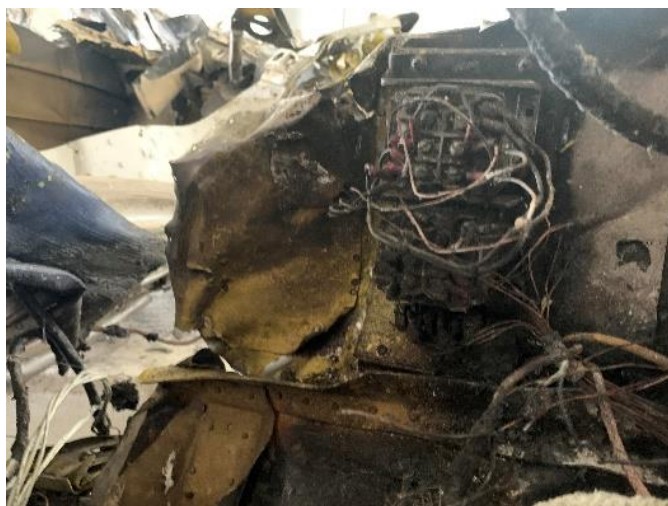
- I due interruttori relè attraverso i quali viene comandata l'alimentazione dell'attuatore del pitch trim sono stati localizzati ancora vincolati alla paratia parafiamma e sono stati prelevati per successiva indagine.

Foto: 45: i relè che comandano l'attuatore del pitch trim prima della rimozione dal relitto.

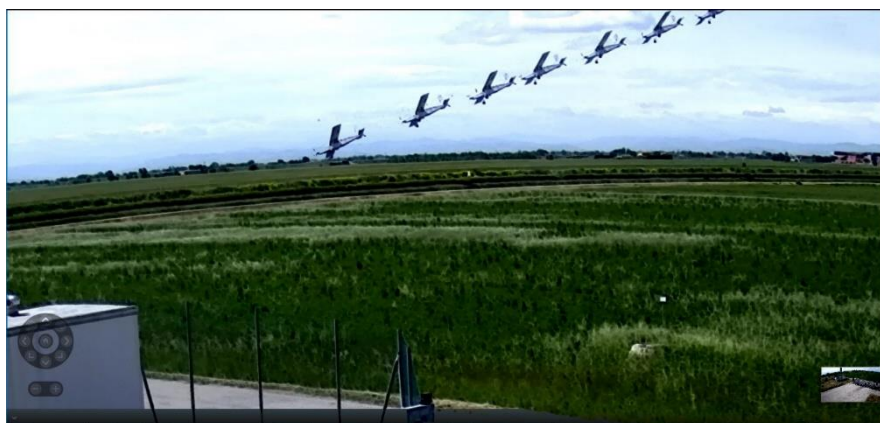
In particolare, la telecamera orientata sul cancello principale (verso Sud-Ovest) ha ripreso le fasi terminali del volo con l'istante dell'impatto al suolo. L'orario rappresentato sul video è riferito all'orario locale che essendo l'ora legale in vigore alla data dell'incidente corrisponde a UTC+2 ore. Dall'istante 11.32'39,594" al momento dell'impatto (tempo del sistema di sorveglianza 11.32'40,992" la telecamera ha registrato 42 fotogrammi in cui si vede l'aeromobile scendere con una traiettoria avente angolo di discesa di circa 20° ed ali accentuatamente inclinate a destra.

Foto 47: sequenza di immagini tratte dal video della telecamera di sorveglianza.

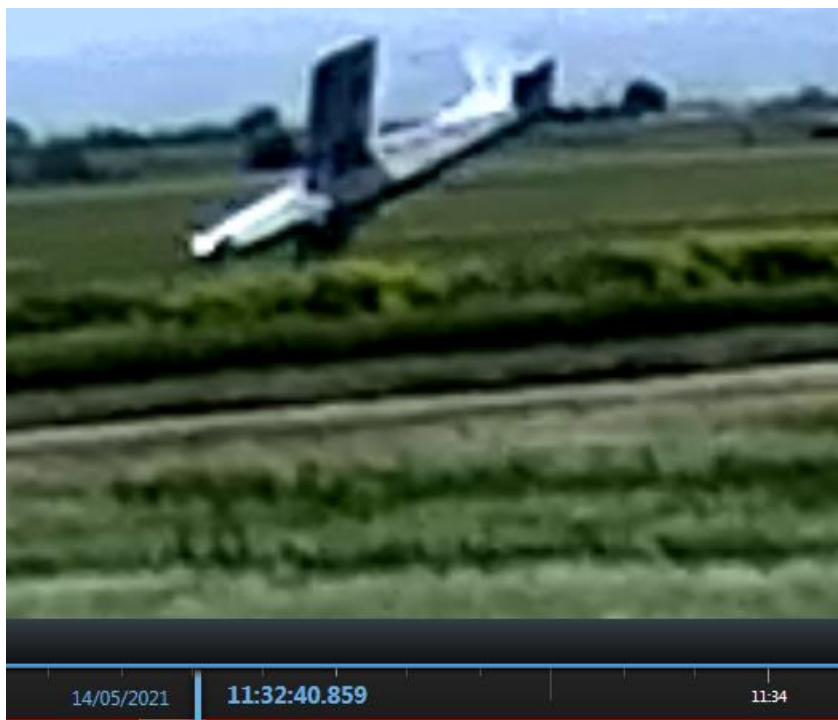
Foto 48: fotogramma della telecamera di sorveglianza dell'aeromobile poco prima dell'impatto.

In considerazione della componente di velocità al suolo ricavata dal dato radar pari a 128 nodi (si veda paragrafo successivo), l'aeromobile su di un angolo di discesa di  $20^\circ$  ha impattato il suolo ad una velocità pari a 136 nodi.

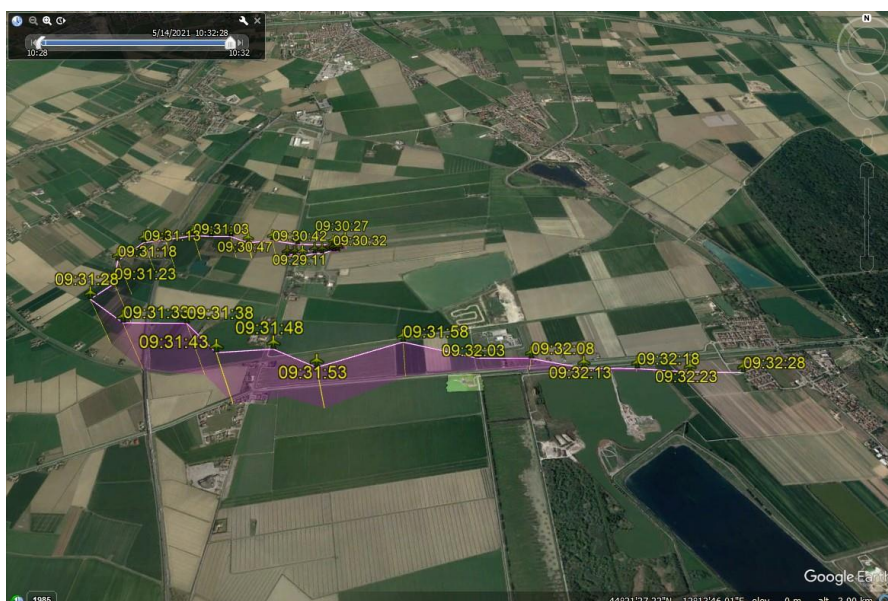
Foto 52: trasposizione, su mappa Google Earth, del tracciato radar riferito al quarto circuito interrotto con l'incidente in sottovento.

Il quarto circuito ha registrato un valore massimo di 1600 ft (Mode C basato sul 1013,2, corrispondenti a 1400 ft di altezza dal suolo sul QNH di 1008) alle 09.31'43" con una velocità al suolo di 82 kt. Da questo tempo ha inizio la discesa che si conclude con l'impatto verosimilmente al tempo 09.32'23" quando l'aeromobile ha una velocità al suolo di 128 kt. Nel tratto sottovento effettuato prima della perdita di controllo si riportano i seguenti dati:

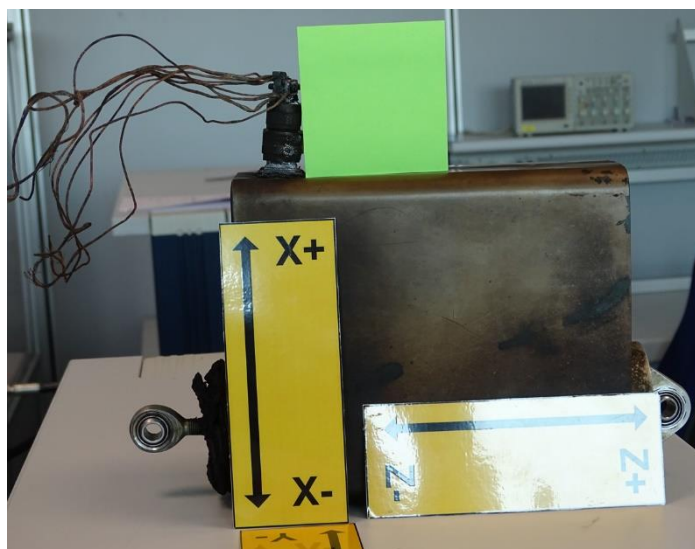
Alla ispezione visiva il componente appariva sporco, ammaccato in più punti, con evidenti segni di bruciatura o esposizione al calore.

Foto 53: condizioni esterne del componente così come rimosso dal relitto.

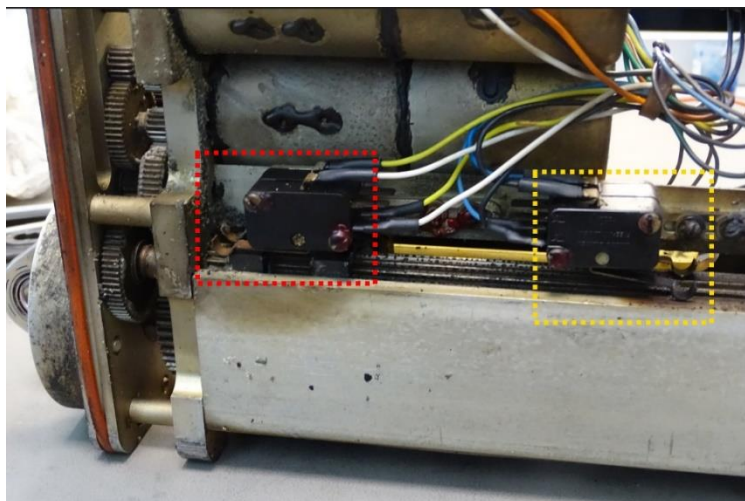
- dei quattro switch di finecorsa, due per il sistema primario (fine-corsa esteso e finecorsa retrato) e due per il secondario (fine-corsa esteso e finecorsa retrato), i due switch di finecorsa “retrato” risultavano attivi (coerentemente con la posizione dello stelo dell’attuatore “retrato”). Degli altri due fine-corsa “esteso”, quello relativo al sistema secondario era in avaria.

Foto 54: Interruttori finecorsa. Nel riquadro rosso i due interruttori relativi alla posizione di fine-corsa in retrazione, nel riquadro giallo relativi alla posizione di finecorsa in estensione.

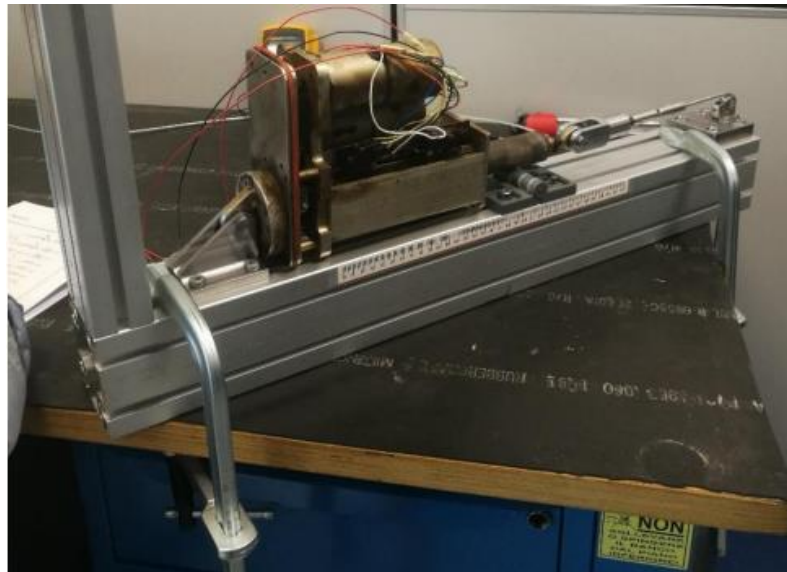
- alimentando il circuito primario l’attuatore lavorava correttamente, sia in estensione che in retrazione;

- alimentando il circuito secondario, anche in questo caso l'attuatore lavorava correttamente sia in estensione che in retrazione ma veniva confermato il malfunzionamento dello switch di fine corsa in estensione. Pertanto, il motore veniva fermato togliendo l'alimentazione;
- una volta alimentati entrambi i circuiti contemporaneamente, si verificava correttamente che, quando il primario lavorava in estensione, prevaleva rispetto al secondario alimentato in retrazione e viceversa.

Foto 55: attuatore al banco di prova.

- La perizia dell'attuatore lineare, testato al banco, ha evidenziato il funzionamento dello stesso (sia del motore principale che alternato) e non ha rivelato anomalie che potessero essere riconducibili alle cause dell'evento.

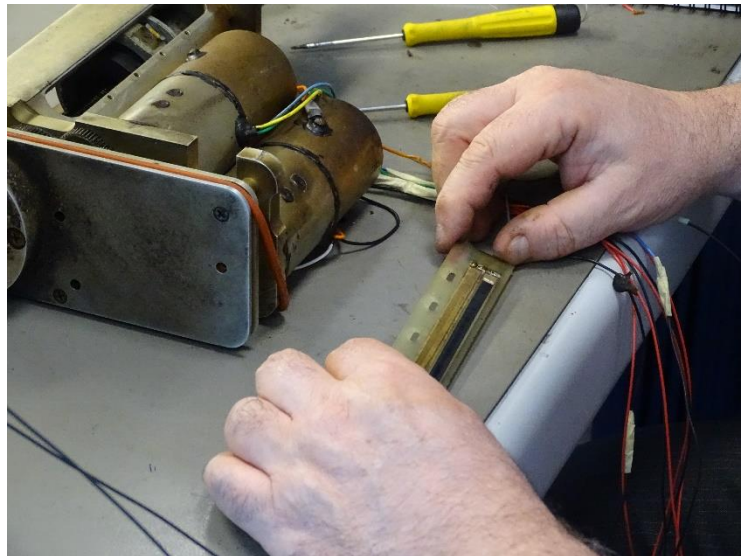
Si è analizzato infine il potenziometro indicante la posizione dell'attuatore, smontandolo dalla sua sede. Alcune misurazioni elettriche individuavano aree di funzionamento interposte ad aree non funzionanti. Dopo avere pulito le piste con alcool isopropilico, il potenziometro tornava a funzionare secondo i parametri indicati sul manuale di uso e manutenzione dell'attuatore, ma presentava ancora alcune zone lungo il suo tracciato interrotte elettricamente. Questo risulta evidente analizzando il grafico ricavato con l'oscilloscopio collegato al potenziometro alimentato a 5V.

Foto 56: prove elettriche sul potenziometro smontato dalla sua sede.

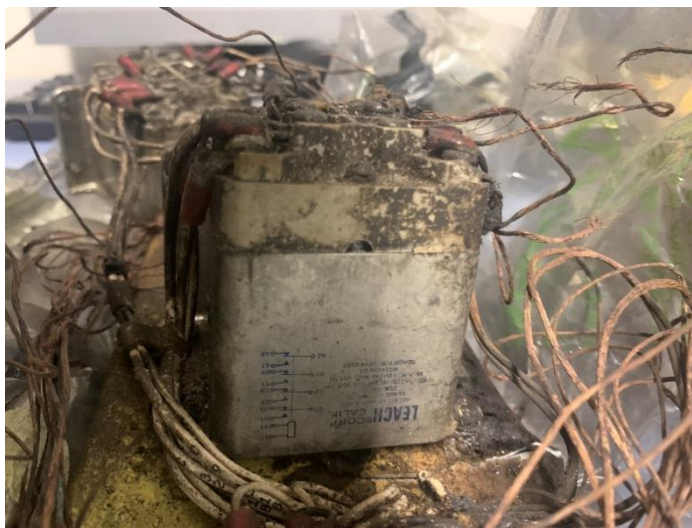
Foto 59: relè Leach p/n 9274-6205 rimossi dai resti del velivolo.

Si osservano evidenze di deterioramento delle superfici e segni di trasposizione di materiale sui contatti B1/B2, e C1/C2 del DOWN relè e sui contatti di potenza B1/B2, e C1/C2 dell'UP relè (foto da 67 a 74).

- Lo stato dei contatti interni ha evidenziato un deterioramento delle superfici con erosione della superficie metallica e trasposizione di materiale sulla superficie complementare dei contatti di potenza.

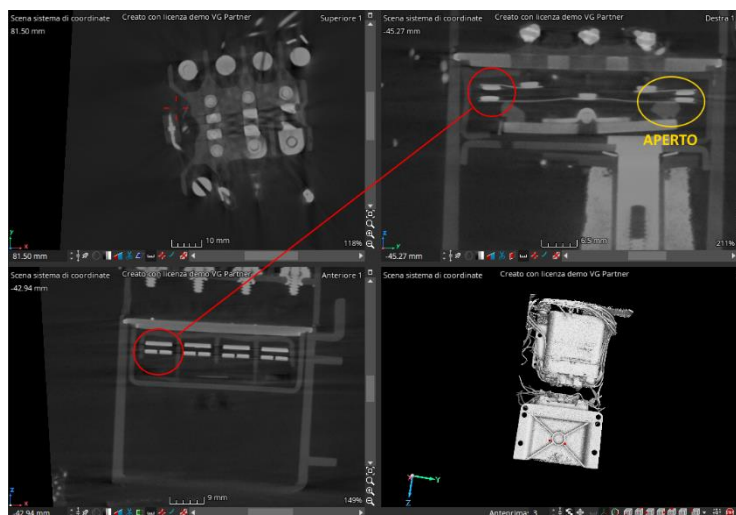
Foto 62: down relè - contatti A1-A2, B1-B2, C1-C2, D1- D2 normalmente aperti.

- La difettosità evidenziata nel corso del test di continuità del relè DOWN è risultata imputabile all'urto e comunque non in grado di causare un *runaway* del sistema.

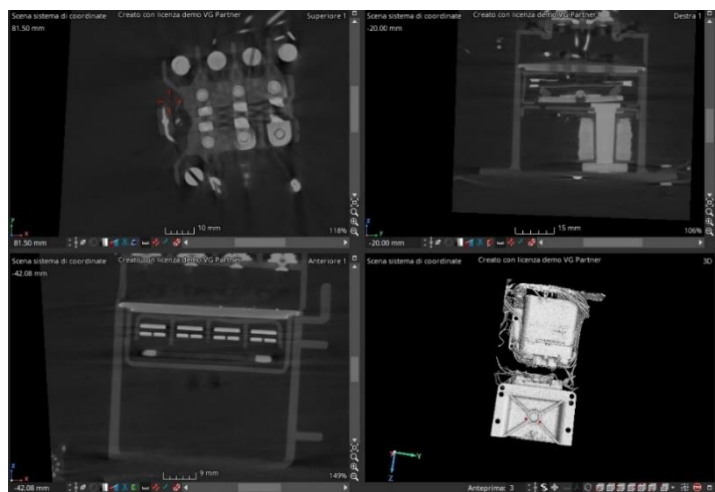
Foto 64: relè Leach p/n 9274-6205 (down), scansione raggi X tomografia assiale computerizzata CT scan.

L'osservazione al microscopio ottico ha evidenziato la presenza di vistose irregolarità delle superfici dei contatti di potenza B1/B2 e C1/C2, particolarmente marcate sui contatti appartenenti al relè DOWN.

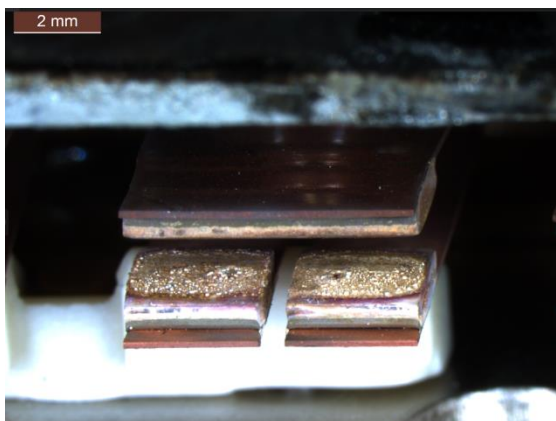
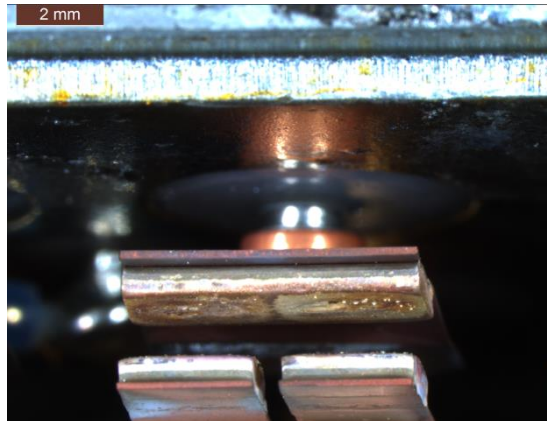
Foto 67 e 68: down relè power contact B1/B2.

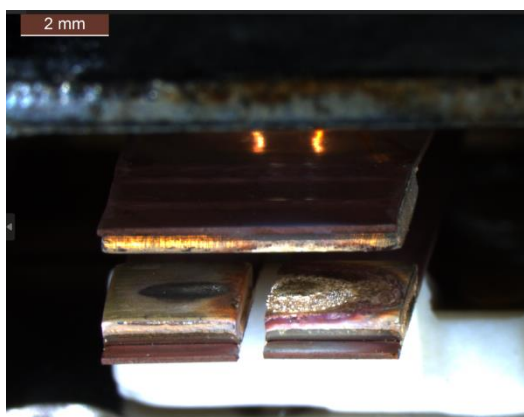
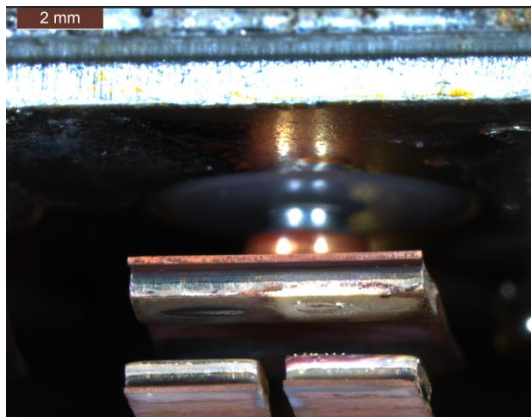
Sul contatto C1/C2 del DOWN relè si osserva una morfologia associabile ad una fusione localizzata (foto 69).

Foto 69 e 70 : down relè power contact C1/C2.

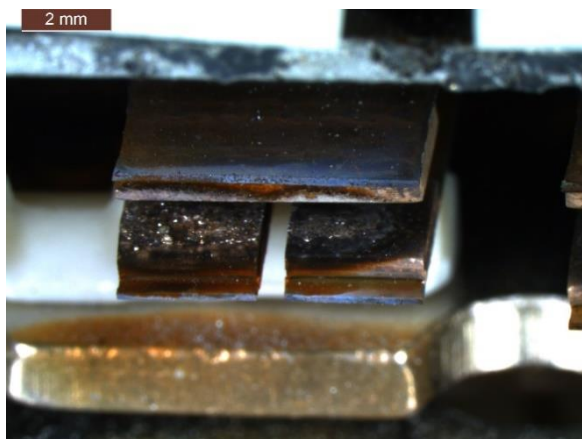
Sul contatto di potenza B1/B2 dell'UP relè, ed in misura minore sul contatto di potenza C1/C2 dell'UP relè, le superfici dei contatti che dovrebbero mostrarsi omogenee planari e regolari risultano invece in parte irregolari e parzialmente scavate (foto 71 e 73 in misura minore). Le superfici dei contatti B1/B2 del DOWN relè e B1/B2 dell'UP relè (foto 68, 72, 74) si mostrano altrettanto irregolari, ma con riporto di materiale, apparentemente asportato dai contatti complementari.

Foto 71 e 72: up relè power contact B1/B2.

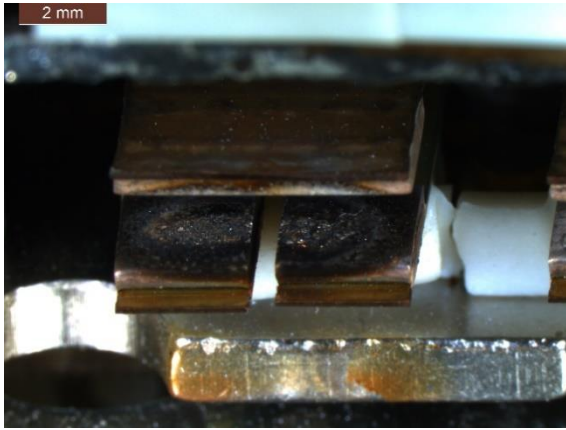
Foto 73 e 74: up relè *power contact* C1/C2.

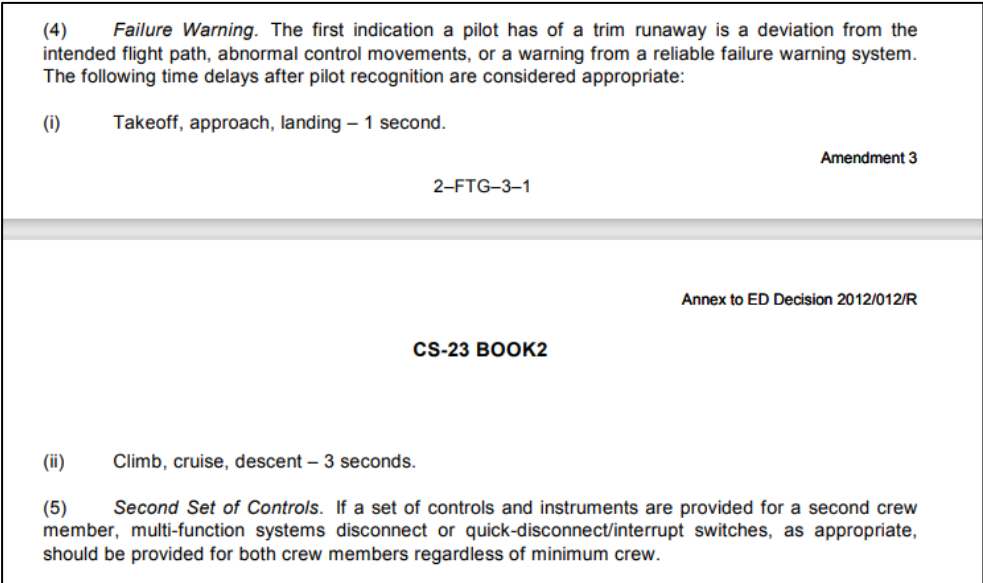
Per quanto attiene all'adeguato ritardo dopo il riconoscimento, (ovvero *deviation from the intended flight path, abnormal control movements, or a warning from a reliable warning system*) per le fasi di decollo, avvicinamento ed atterraggio il tempo è di un secondo. Per le fasi di salita, crociera e discesa il tempo di reazione è considerato di tre secondi.

Figura 21: estratto da CS-23 che riporta i tempi di reazione in caso di *trim runaway* nelle varie fasi di volo.

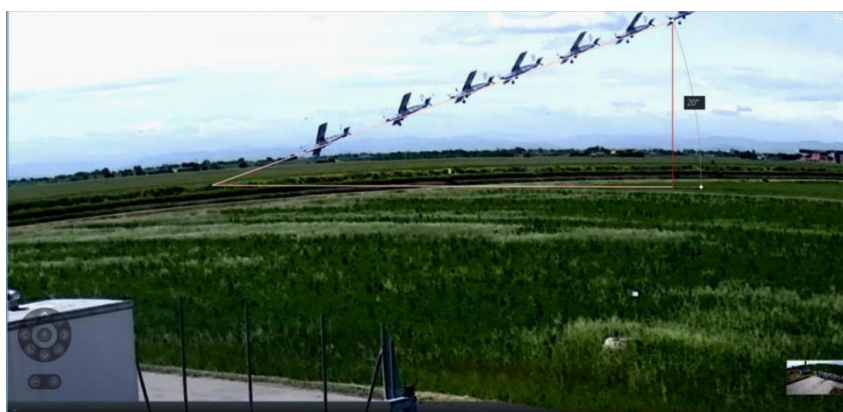
Il quarto circuito aveva inizio alle 09.30'27" ed alle 09.31'43" si registrava, a differenza dei precedenti circuiti, una altezza dal suolo dell'aeromobile di 1400 piedi. Da questo tempo, corrispondente circa alla verticale di un punto al suolo compreso tra la strada E55 e Borgo Faina, sul braccio sottovento con una GS iniziale di 82 kt aveva luogo una discesa con rateo finale computato di circa 8000 ft/min che si concludeva con l'impatto al suolo ad una velocità di 136 nodi (GS 128 kt circa) con accentuata inclinazione a destra e circa 20° di assetto a muso basso. All'impatto il velivolo si distruggeva, incendiandosi.

Foto 75: traiettoria del PC-6 I-HSKC.

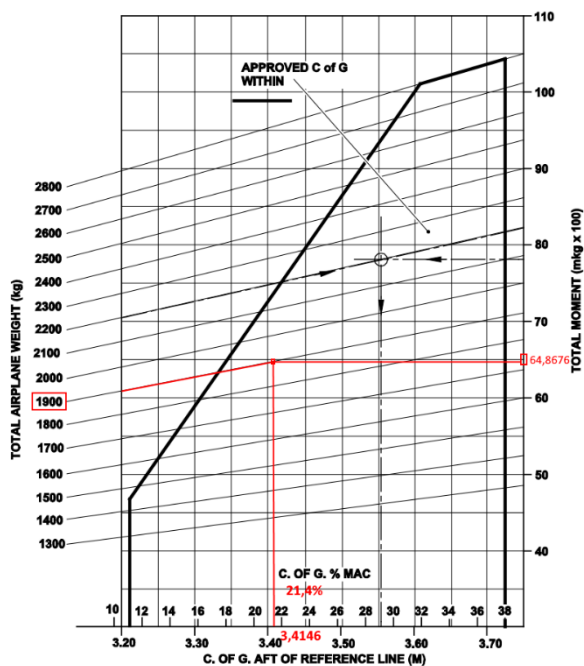
Figura 23: tabella carico e centraggio (C of G loading chart) da AFM rappresentante la situazione stimata al momento dell'incidente.

Il CG era nei limiti ed in posizione avanzata.
