# **RELAZIONE D'INCHIESTA**

**INCIDENTE**  
**occorso all'aeromobile**  
**Cirrus SR22 marche di identificazione ZS-CDA,**  
**in località Forno Alpi Graie (TO),**  
**11 marzo 2022**

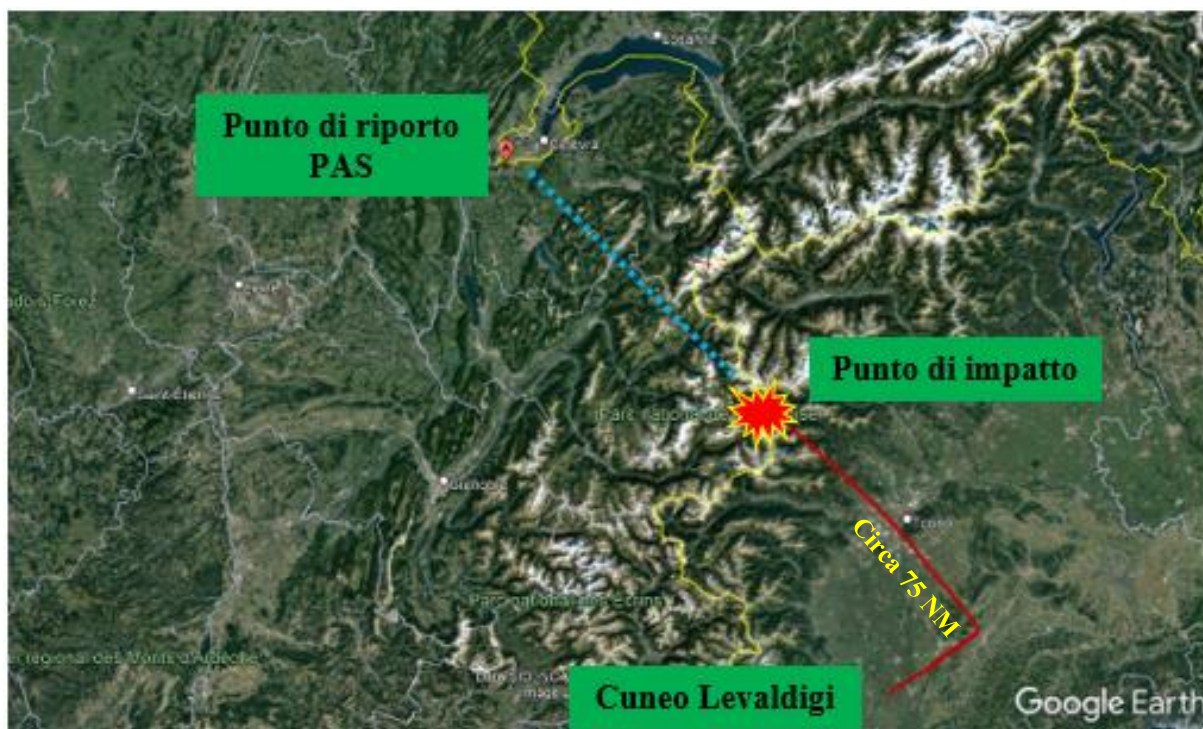
Il giorno successivo, decollava da Cuneo Levaldigi per Ostenda (EBOS), in Belgio, con un piano di volo "Z", partenza in VFR ed inserimento IFR sul punto PAS a FL080. Il punto di riporto PAS corrisponde alla località di Passeiry in Svizzera (figura 1).

Figura 1: rotta percorsa dall'aeromobile e rotta prevista per raggiungere il punto di riporto PAS, su cartografia Google Earth.

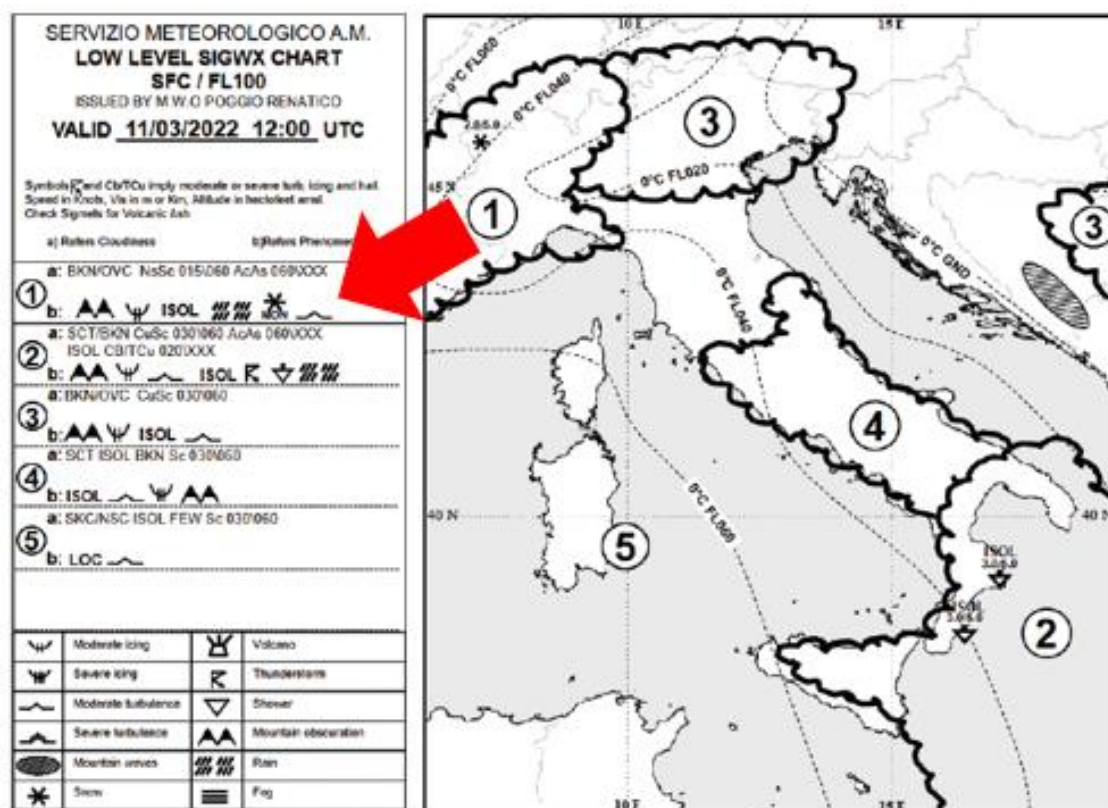
Figura 4: carta significativa aeronautica (fonte Aeronautica militare).

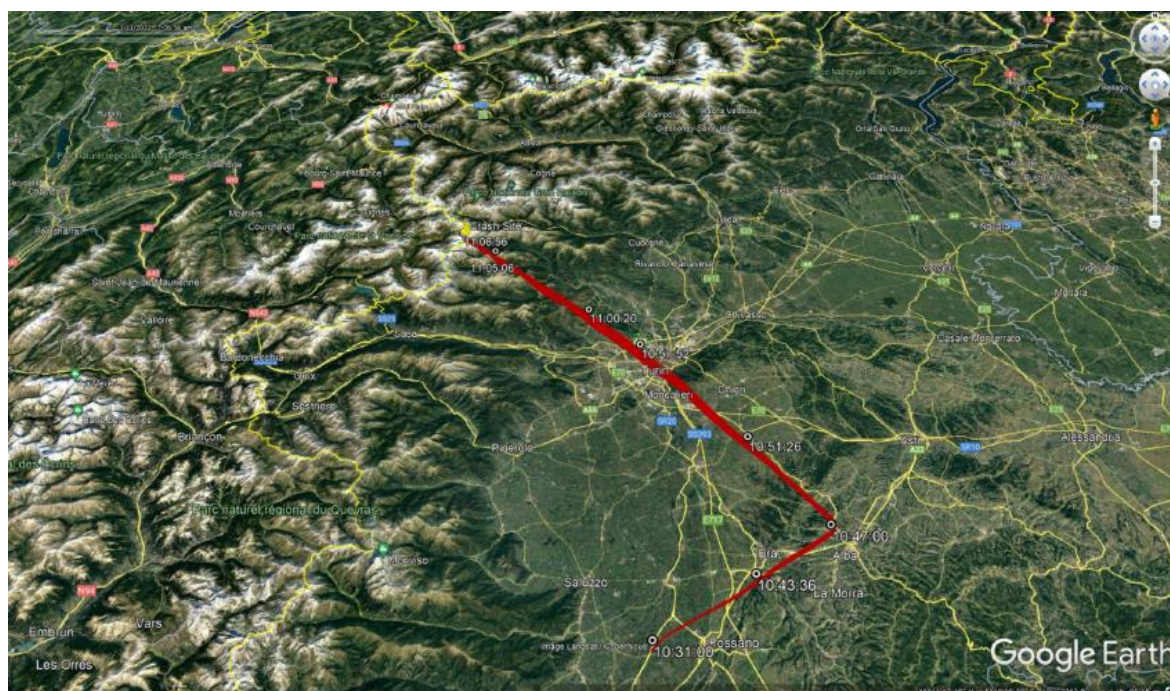
Figura 5: rotta percorsa dall'aeromobile, scaricata dall'apparato Aerosance RDM 100, su cartografia Google Earth.

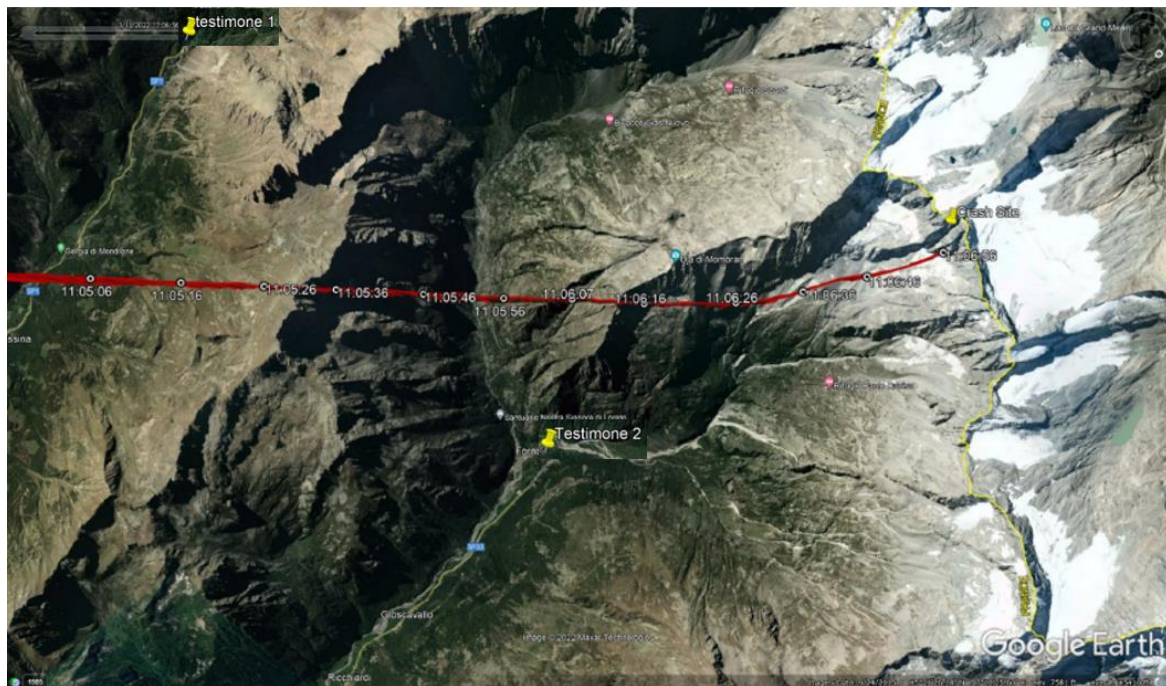
Trattasi di escursionista con l'hobby di osservazione di fauna selvatica che, il giorno dell'incidente, si trovava a camminare sulla strada che porta al Pian della Mussa (figura 6). Egli ha dichiarato che «Siccome stava nevicando e non vi era visibilità, decidevo di scendere verso Balme. Nel mentre camminavo verso valle, verso le ore 10.50-10.55 (locali n.d.r.) sentivo il rumore di un aereo in difficoltà, come se stesse volando basso. Preciso che a causa delle nuvole e del maltempo, non vedevo l'aereo sentendo soltanto il rumore. Ho avuto modo di sentire il rumore dell'aereo per circa 5-6 minuti, non so se il pilota cercava un valico per oltrepassare le montagne, e dopo quei minuti non ho più sentito il rumore dell'aereo né sentito boati o altri rumori o del fumo derivanti dal velivolo. Non avendo visto l'aereo a causa delle nuvole basse, non ho potuto vedere la direzione e dove potesse essere passato».

Trattasi di un abitante di Forno Alpi Graie, ovvero nella vallata ai piedi del punto di impatto dell'aeromobile (figura 6). Di seguito si riportano i punti salienti di quanto riferito dal testimone.

Figura 6: particolare della rotta percorsa dall'aeromobile nell'ultimo minuto di volo e posizione testimoni, su cartografia Google Earth.

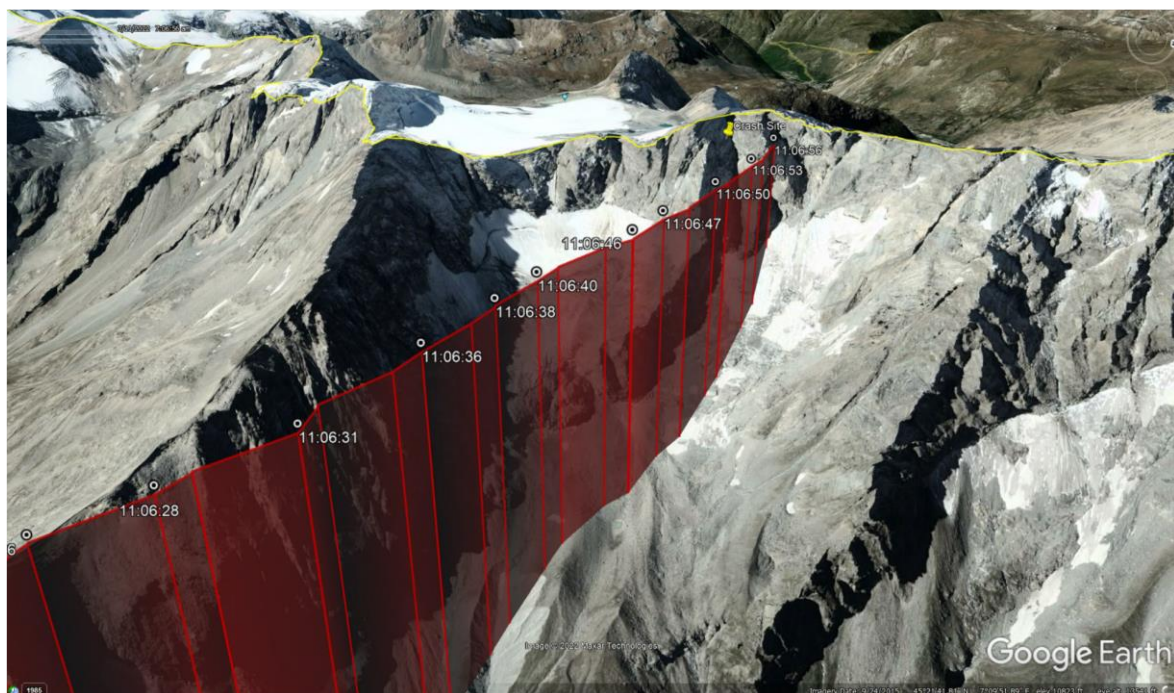
Figura 7: particolare della rotta percorsa dall'aeromobile negli ultimi 30", su cartografia Google Earth.

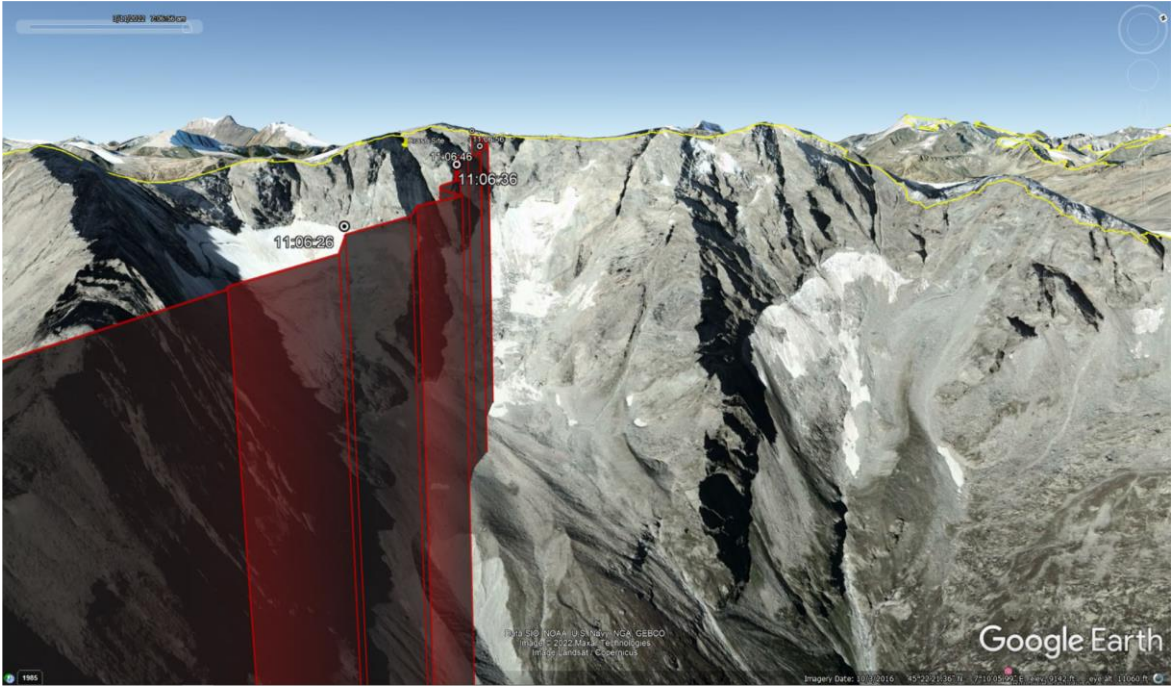
Analizzando i parametri di volo scaricati dall'apparato Aerosance RDM 100, risulta, infatti, che l'aeromobile ha mantenuto una quota costante, una volta raggiunto FL100 fino a due minuti circa dall'impatto, quando ha ripreso a salire, senza tuttavia invertire la rotta. Negli ultimi 30" registrati, si notano una serie di virate a sinistra e destra che hanno portato l'aeromobile su una prua indicativa di 275°. Si può quindi ipotizzare che il pilota non abbia visto il picco montuoso sulla sua rotta o sia entrato in contatto visivo con esso in maniera tardiva per poter effettuare una manovra evasiva. Risulterebbe infatti che l'impatto con il terreno sia avvenuto in volo controllato, come si evincerebbe dalla rotta percorsa negli ultimi istanti prima dell'impatto (figura 8).

Figura 8: particolare della rotta percorsa dall'aeromobile prima dell'incidente, su cartografia Google Earth.

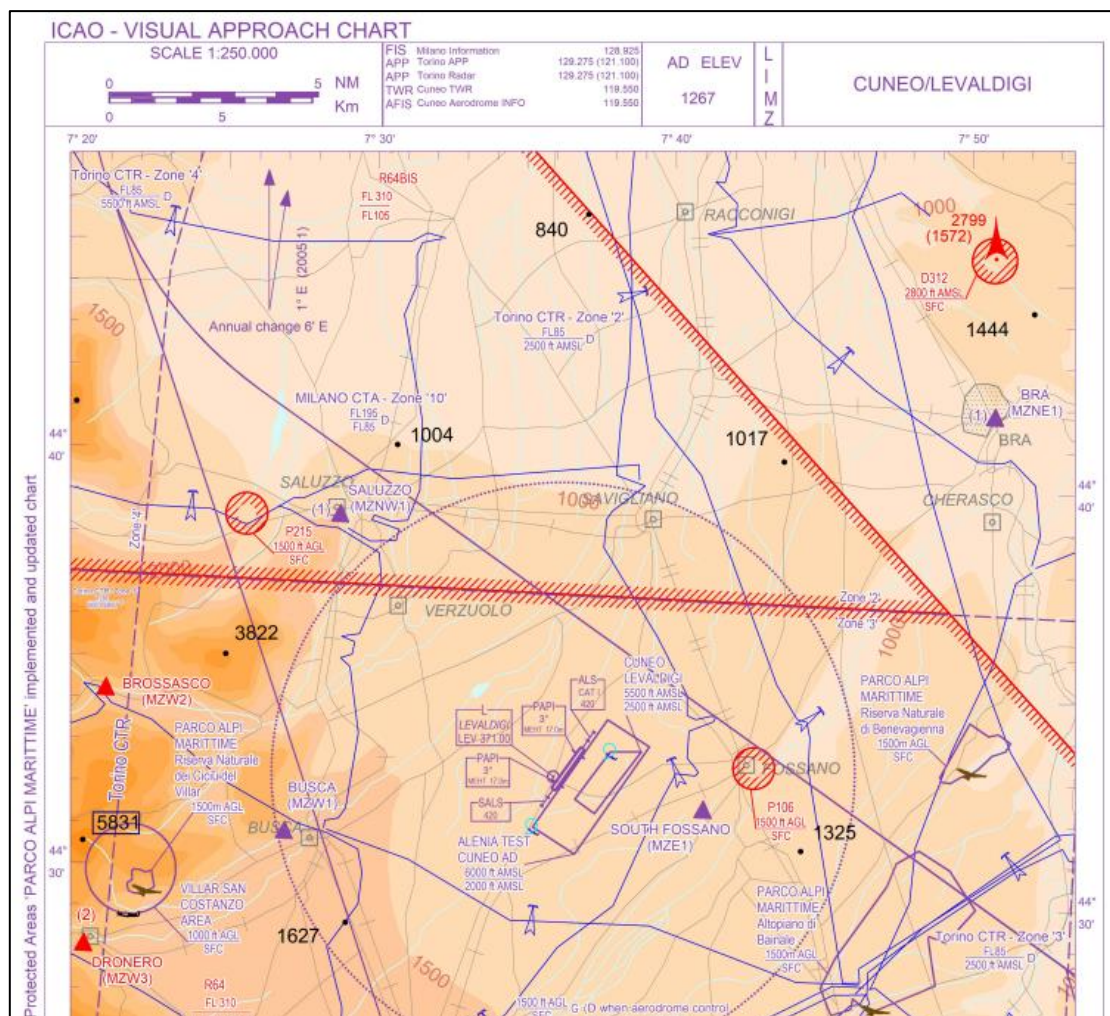
Il volo conclusosi con l'incidente prevedeva, dopo il decollo da Cuneo Levaldigi per pista RWY03, una uscita VFR denominata MZNE1 (BRA), istruita dal personale della TWR secondo le procedure indicate nell'AIP Italia (figura 10).

Dall'analisi delle comunicazioni TBT si evince una certa difficoltà di ricezione da parte della TWR a causa del segnale radio molto disturbato. Il *read back* da parte del pilota delle indicazioni della TWR è risultato spesso incomprensibile. In particolare, le istruzioni relative all'uscita VFR denominata MZNE1 (figura 11), già assegnata prima del decollo ma che il pilota, una volta in volo, dichiarava di non avere sul suo database.

Figura 10: punto di riporto VFR denominato MZNE1 (AIP-Italia).

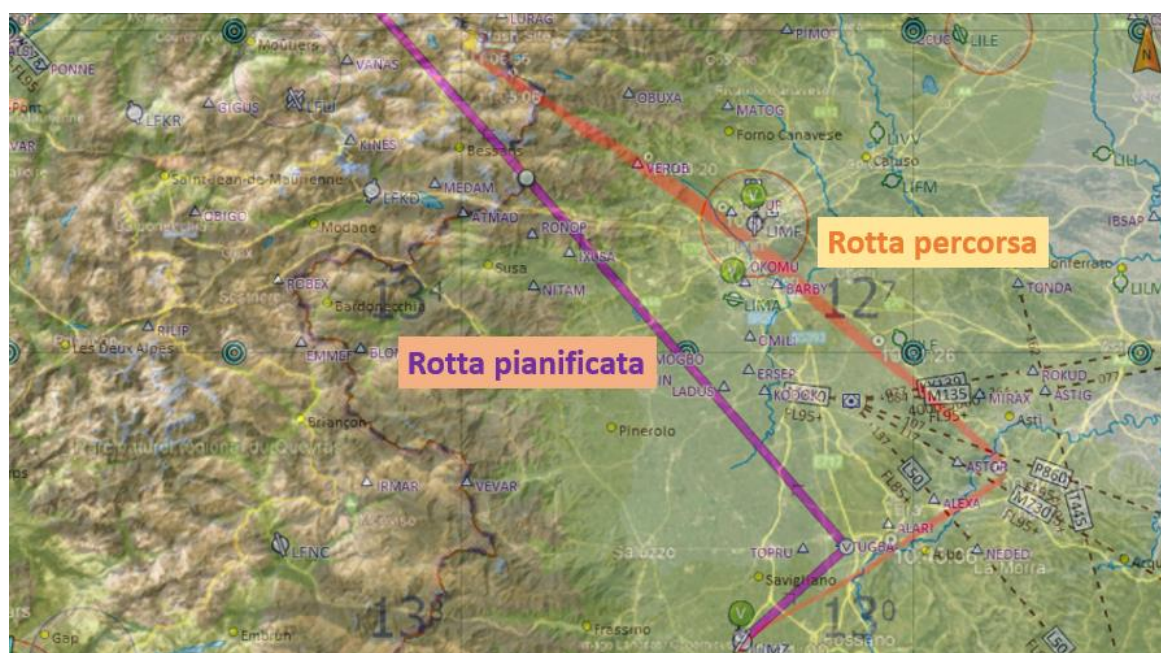
Figura 11: sovrapposizione della rotta percorsa e di quella pianificata (SkyDemon).

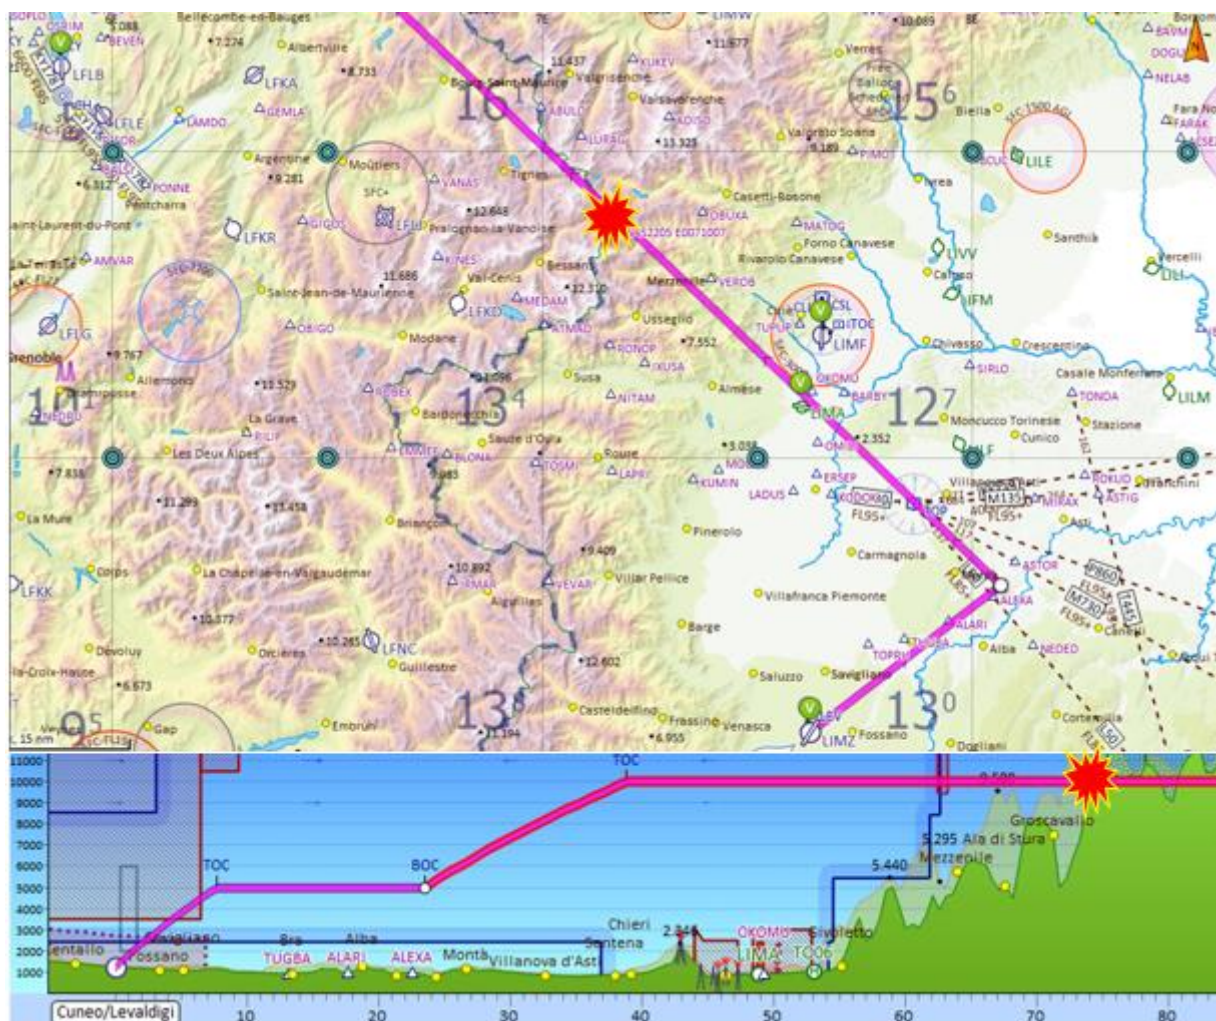
Ciò avrebbe costituito una violazione delle regole dell'aria, sebbene la strumentazione di bordo fosse tale da consentire una navigazione accurata e una condotta con riferimento agli strumenti di volo. Inoltre, la separazione dagli ostacoli non sarebbe stata più garantita. Mantenendo, infatti, FL100 (10000 ft rispetto all'isobara standard), l'aeromobile si trovava in un'area con picchi montuosi che oltrepassano i 12000 ft (figura 13).

Figura 13: rotta percorsa e ricostruzione salita (SkyDemon).
